## PROGETTO DEFINITIVO

INTERVENTI URGENTI  
VIA PATRIZIA E VIA AI MONTI

### RELAZIONE

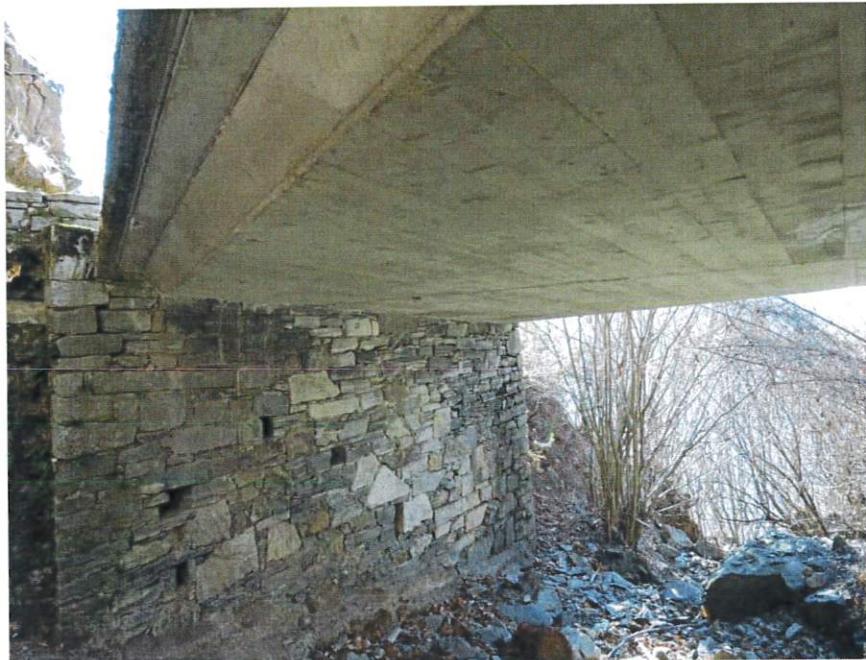
Il ponte si presenta in buono stato. Non sono evidenti segni di dissesto statico. Spalle in pietra a corsi in prevalenza regolari.

Figura 5. Ponte 1 – spalla verso valle

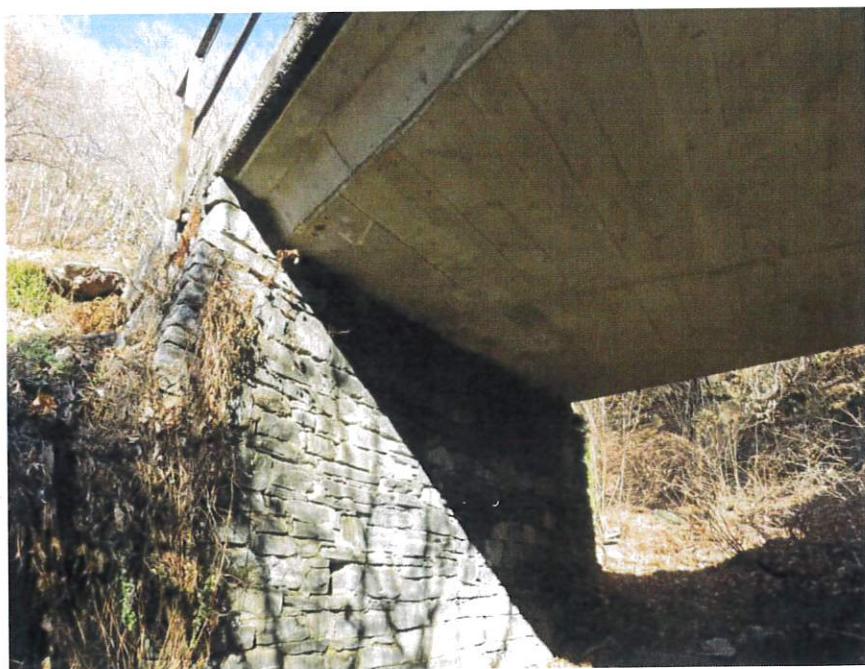
Figura 6. Ponte 1 – spalla verso monte

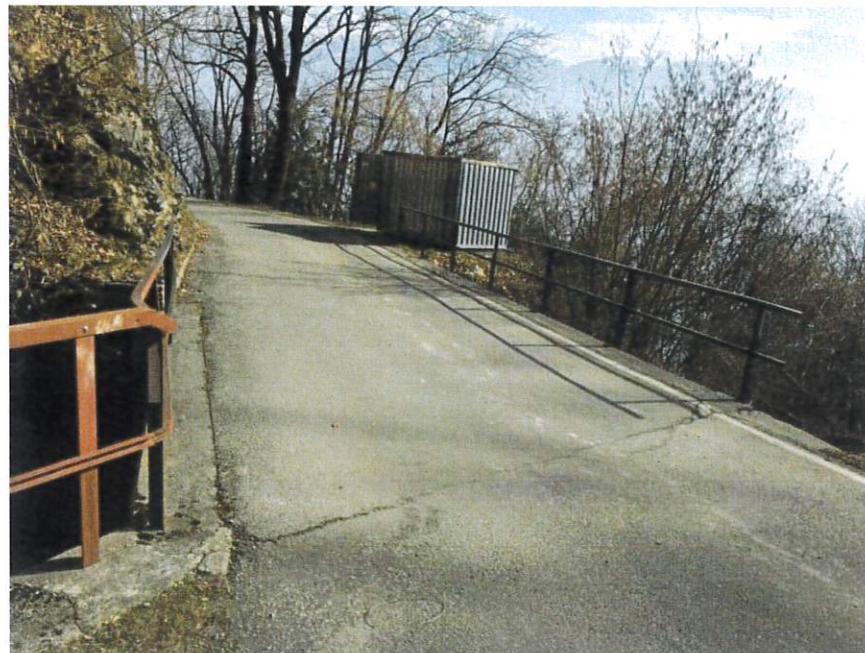
La soletta è in c.a. dello spessore di 30cm. I due cordoli laterali in c.a. hanno estradosso coincidente con la quota dell'asfalto. Non si segnalano fessurazioni evidenti e danni al copriferro. E' presente una barriera metallica non a norma su entrambi i cordoli. Sono evidenti segni di fessurazione dell'asfalto in corrispondenza dei giunti delle spalle.

Figura 7. Estradosso ponte 1

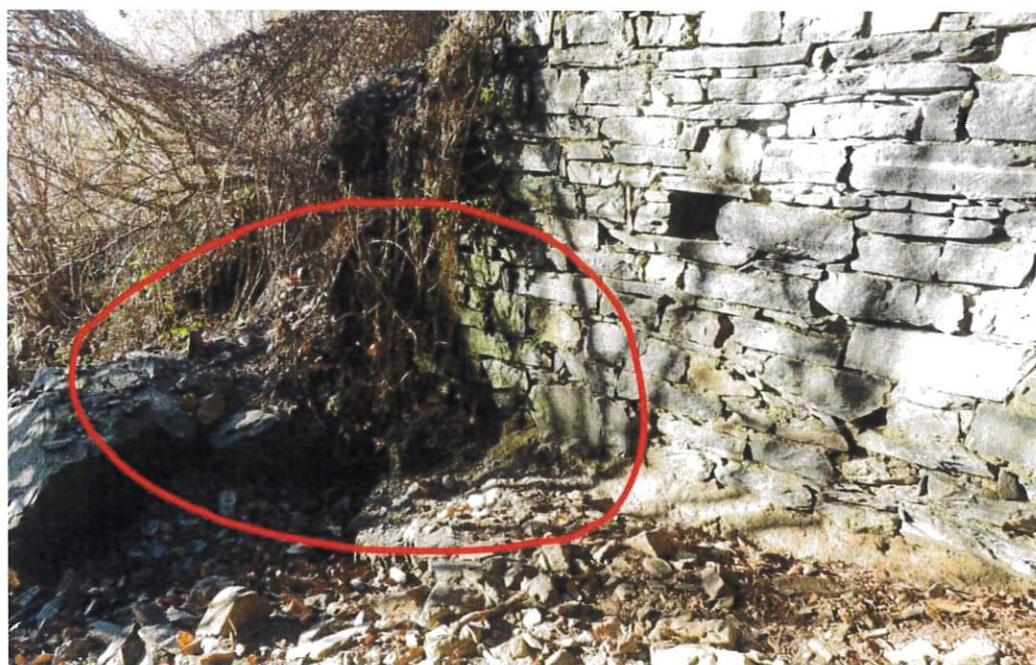
Angolo della parte bassa della spalla di monte (verso lago) da risanare e sottomurare perché dilavata con pietrame sconnesso. E' presente un getto di cls senza armatura sotto il quale ci sono stati dei dilavamenti dovuti a passaggi di acqua del riale (oggi in secca)

Figura 8. Spalla di monte lato lago. Evidenziato il dilavamento del piano di appoggio fondazioni

In riferimento al danno di Figura 8 si prevede una sottomurazione con intasamento dei corsi murari.

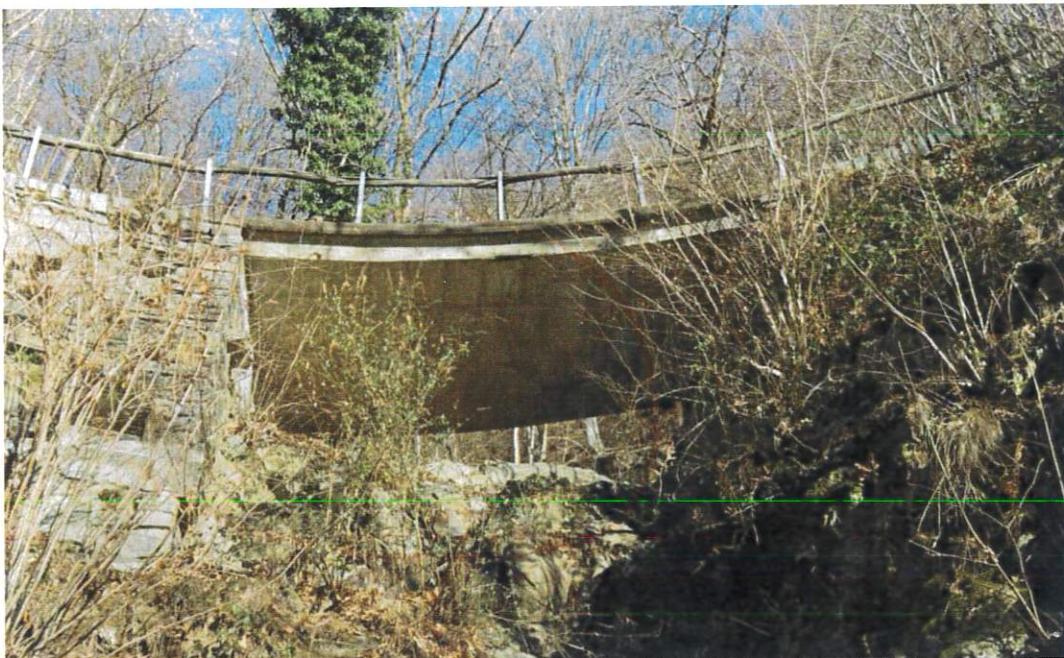
Il ponte si presenta in buone condizioni.

Figura 11. Ponte 2: vista dal basso

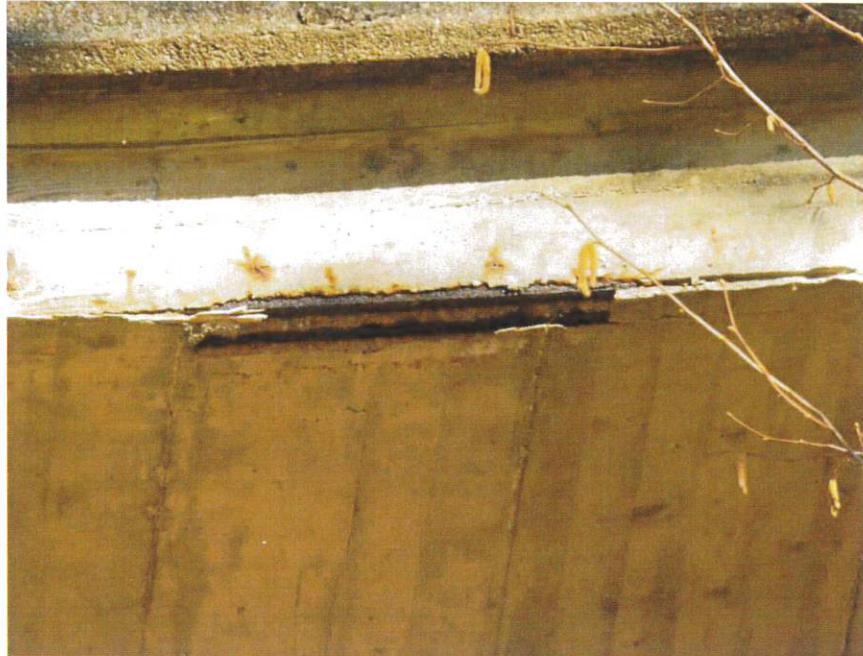
Si evidenzia il danneggiamento dell'intradosso della soletta in prossimità della mezzeria all'estremo inferiore del cordolo (trattasi di ossidazione delle armature con espulsione di copriferro).

Figura 13. Ponte 2: espulsione del copriferro e danneggiamento delle armature

L'intervento sul bordo del cordolo richiede la pulizia del tratto, fino alla liberazione delle armature, il trattamento delle stesse con resina passivante ed il successivo ripristino del copriferro con malta a ritiro compensato.

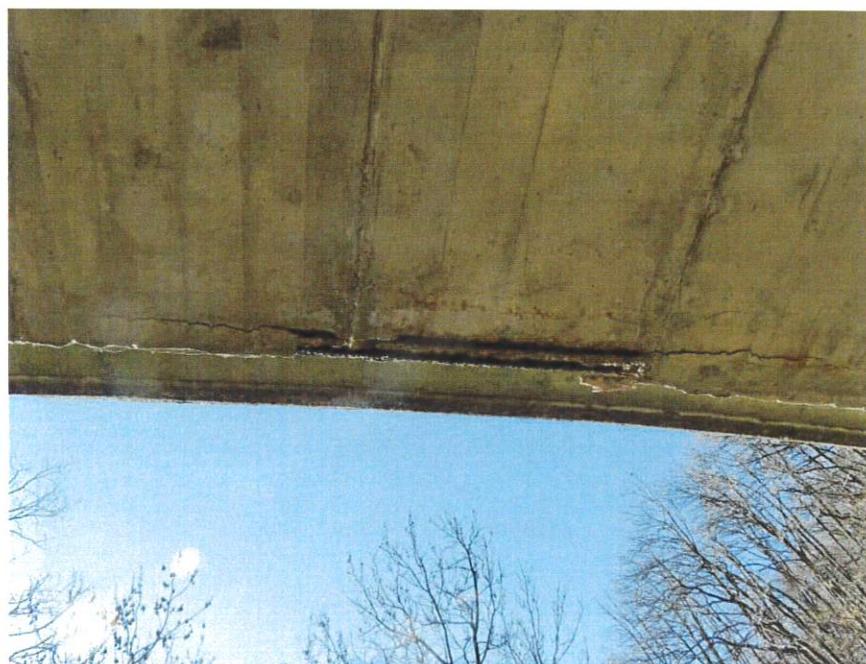
Figura 14. Ponte 2: danno al copriferro, vista da monte

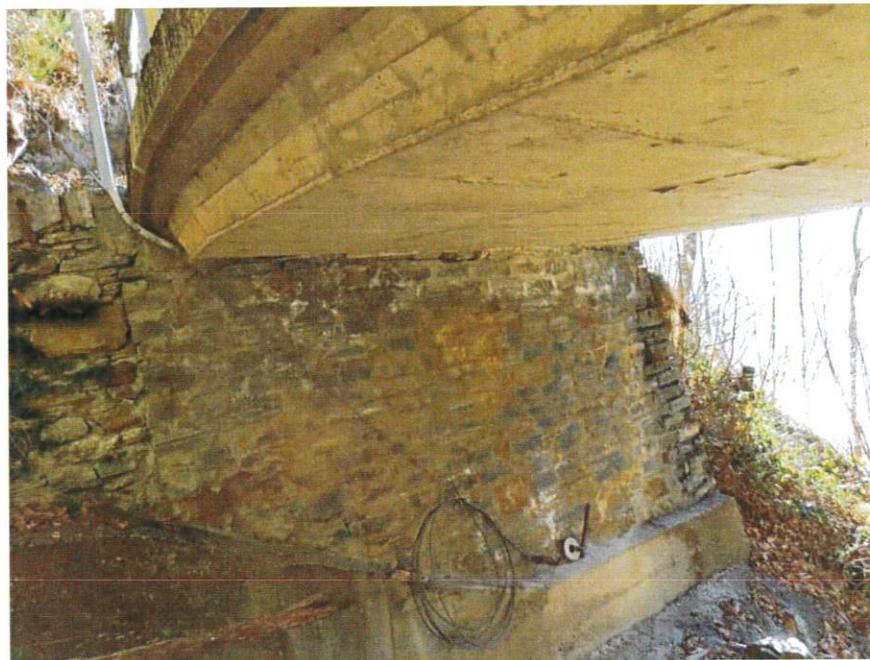
La spalla di monte lato lago, presenta segni di percolazioni superficiali che hanno dilavato la malta dei corsi murari.

Figura 15. Ponte 2: vista spalla di monte

Il rinforzo permetterà il trasferimento del carico sulle travi in caso di transito di mezzo pesante. I danni sui paramenti delle spalle saranno risanati con malte di rinforzo.

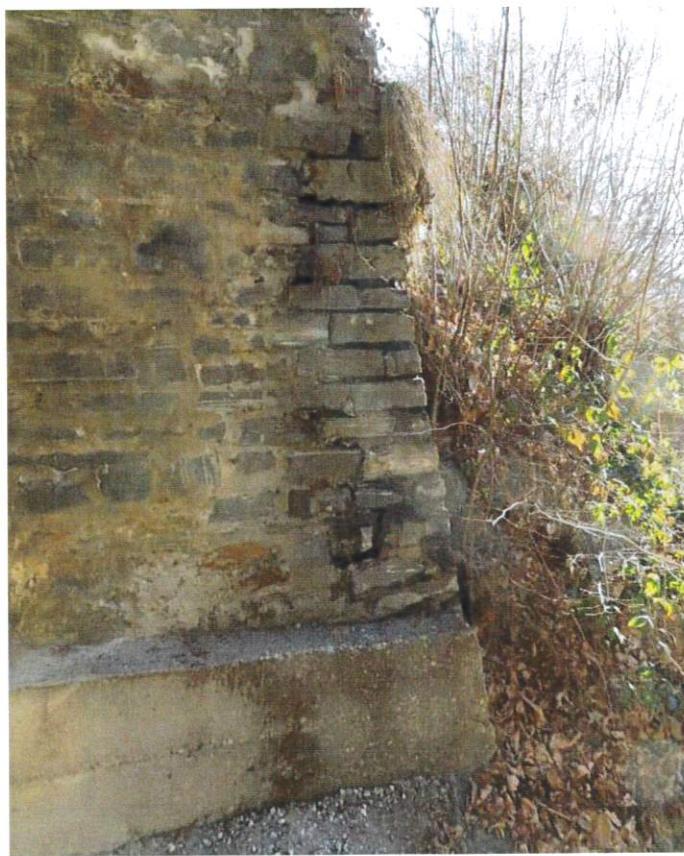
Figura 16. Ponte 2: dettaglio difetto spalla di monte lato lago

Sulle due spalle lato valle è necessaria una sigillatura dei giunti tra i blocchi; come si nota in fig.16 sono presenti degli spazi vuoti nei corsi del paramento.

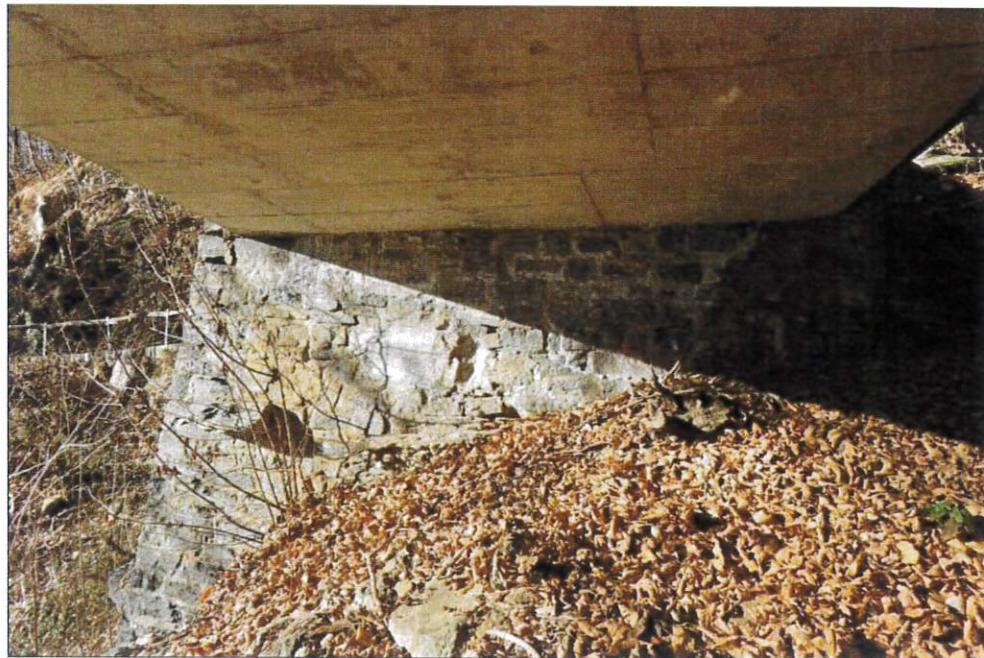
Anche sulla spalla di valle lato lago, sono evidenti segni di percolazioni superficiali con dilavamento della malta tra corsi murari (vedere foto seguenti)

Figura 17. Ponte 2: vista spalla di valle

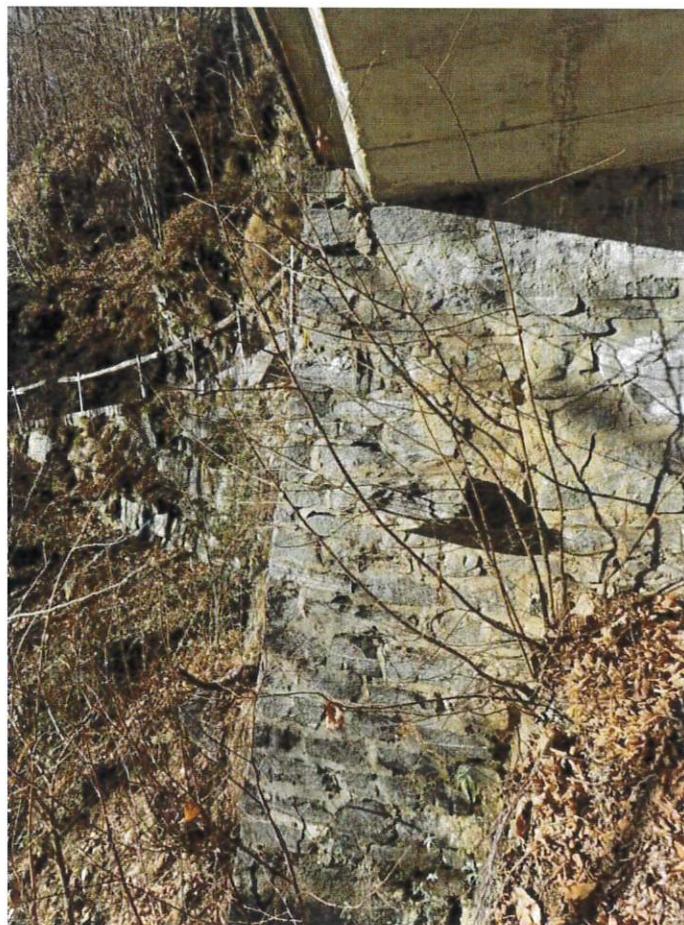
Figura 18. Ponte 2: dettaglio difetti spalla di valle lato lago

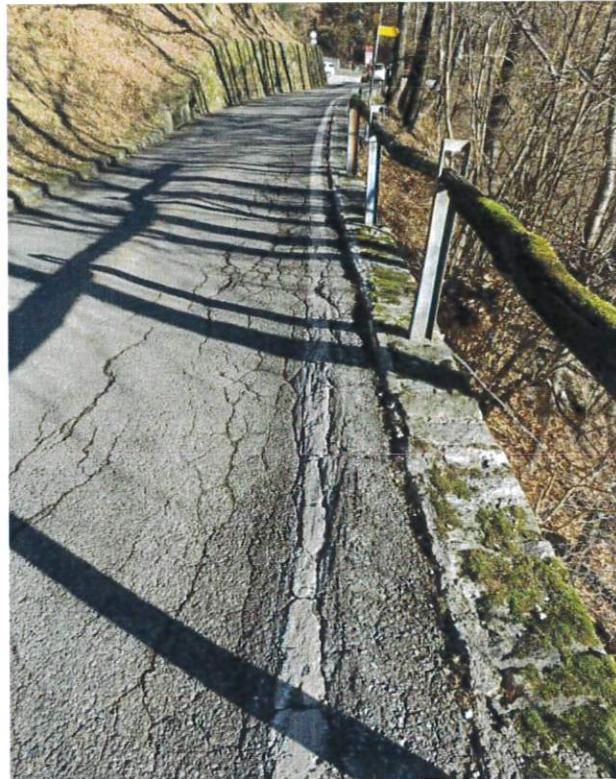
E' visibile un cedimento della carreggiata stradale. Evidenti i segni di un abbassamento della quota del manto stradale.

Figura 21. Tornante 1: cedimento dell'asfalto visto da monte

Non potendo determinare con certezza l'origine del cedimento della carreggiata, anche se è compatibile con uno svuotamento del riempimento del muro data la natura del paramento a secco, l'intervento ha lo scopo di monitorare l'eventuale stato di avanzamento del danno.

Si prevede lo scavo del tratto danneggiato, la messa in opera di un cls di base, armato con rete elettrosaldata, la posa di 30cm di misto MG 0/45 ed un monostrato di 70mm in AC 16 N.

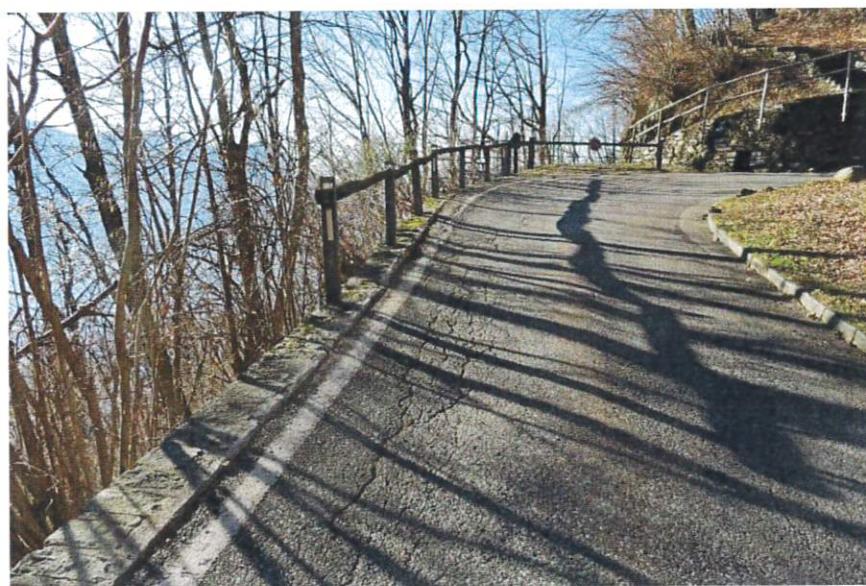
Figura 22. Tornante 1: cedimento dell'asfalto vista da valle

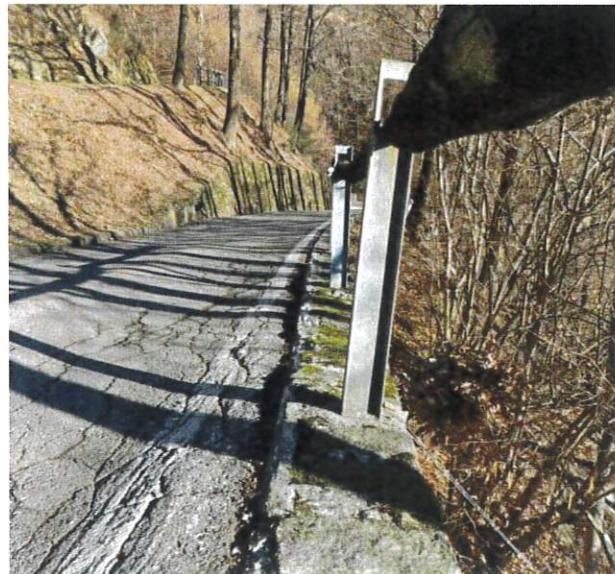
Non sono rilevabili spaccamenti del pietrame del paramento del muro di valle, anche perché realizzato con sassi ciclopici irregolari, ma è visibile una rotazione del cordolo che ha determinato la non verticalità del piantone della barriera.

Figura 23. Tornante 1: dettaglio rotazione del cordolo

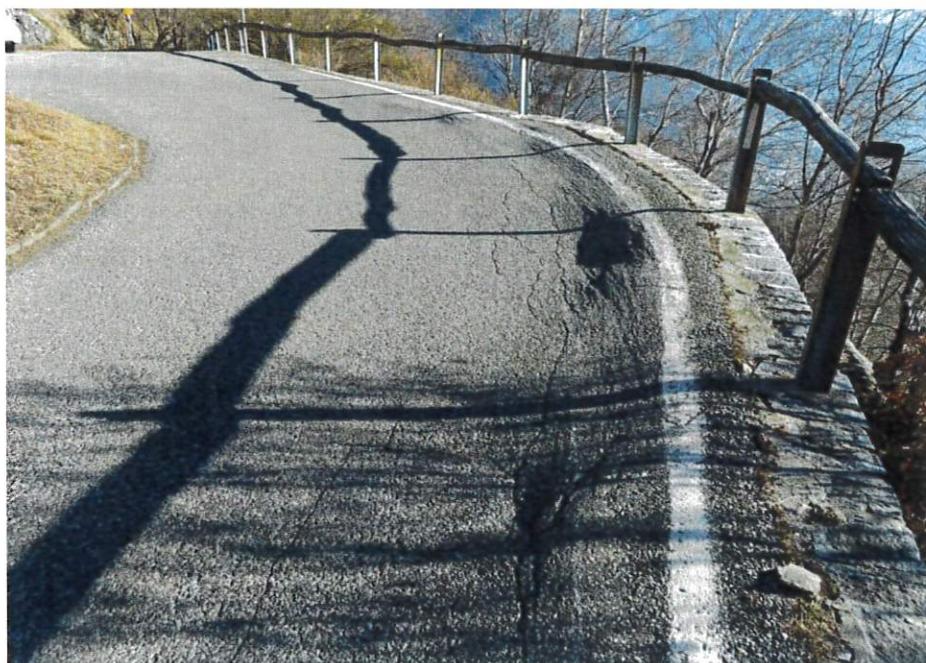
In prossimità dell'attacco del tornante è evidente un cedimento della pavimentazione con uno spostamento del cordolo verso valle.

Figura 27. Tornante 2: vista da valle

La natura del danno è simile a quella rilevata per il tornante 1, ovvero è probabile che sia generata da uno svuotamento a tergo del muro.

Si prevede lo scavo del tratto danneggiato, la stesura di un cls di base, armato con rete eletrosaldata, la posa di 30cm di misto MG 0/45 ed un monostrato di 70mm in AC 16 N.

Data la natura e la geometria del muro di sostegno a valle, in abbinamento all'intervento previsto, sarà da valutare anche un presidio temporaneo che impedisca il passaggio diretto sul cordolo.

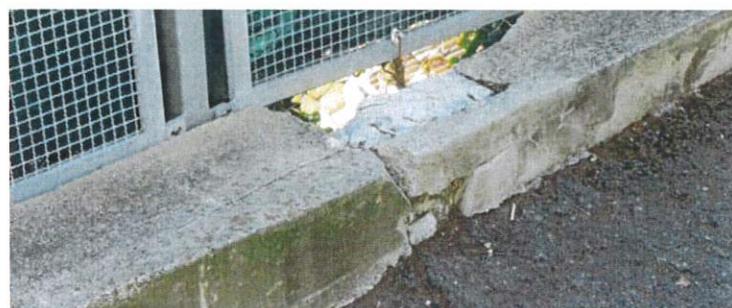
E' evidente il danneggiamento del cordolo in corrispondenza della spalla a monte. Probabile un impatto con lo spazzaneve. Non è comunque compromesso il comportamento statico della struttura, dato che il resto è in ottimo stato e non si notano altri danneggiamenti superficiali o espulsioni di copriferro.

Figura 30. Danneggiamento superficiale cordolo spalla di monte lato lago

Ripristino e risanamento del profilo con malta tissotropica e trattamento delle armature con passivante.

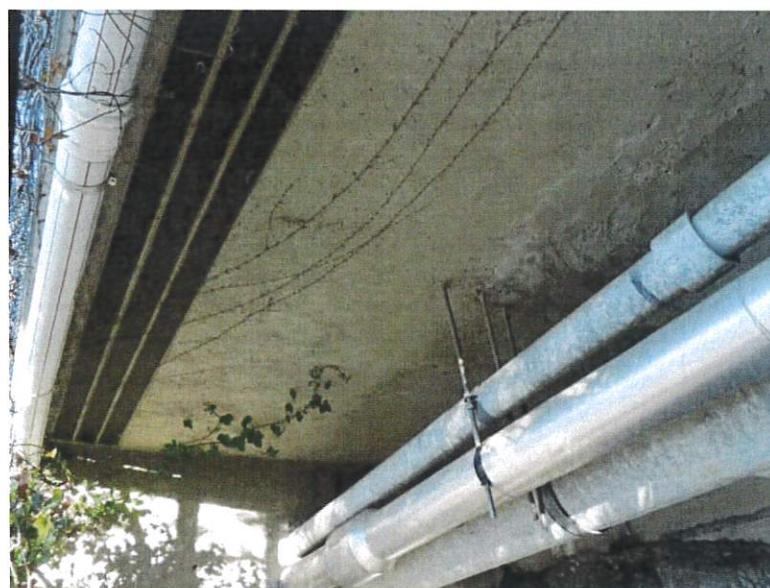
La struttura nel suo complesso è già stata risanata e rinforzata in tempi recenti.

Figura 31. Intradosso della struttura già risanato e rinforzato
