**Richiesta di un credito di CHF 66'000.00, a posteriori, per la sostituzione delle catene di ancoraggio del pontile interno galleggiante del Porto Crodolo**

### Manutenzione straordinari catene pontile interno galleggiante del Porto di Crodolo\_ Ronco s/ Ascona

lavori di controllo subacqueo  
presso il Porto Natanti Crodolo,  
Ronco s/A.

Eseguiti nel settembre 2025

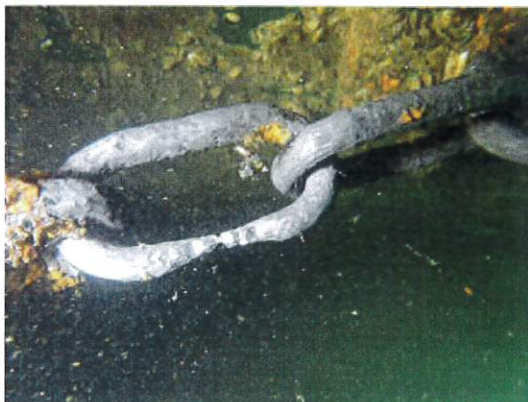
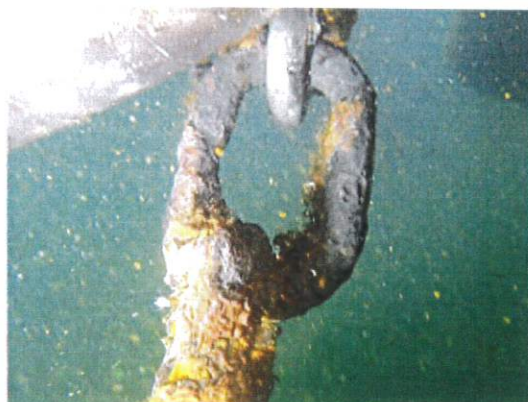
Foto dal rapporto Willy Stäubli Ing. AG

Dall'ispezione è emerso che, in generale, le condizioni riscontrate risultano in linea con quanto già evidenziato nel rapporto del 2022, con un peggioramento significativo in particolare delle catene che mantengono in posizione e in sicurezza il molo interno galleggiante. Tali catene si presentano in condizioni prossime al limite di esercizio, risultano evidentemente compromesse e devono pertanto essere sostituite.

Alla luce di quanto emerso, l'intervento deve essere eseguito nel più breve tempo possibile, al più tardi entro la primavera, prima dell'inizio della stagione nautica. Il mancato intervento comporterebbe, in caso di rottura delle catene esistenti, rischi rilevanti per la stabilità della struttura del molo interno galleggiante nonché potenziali danni alle imbarcazioni ormeggiate.

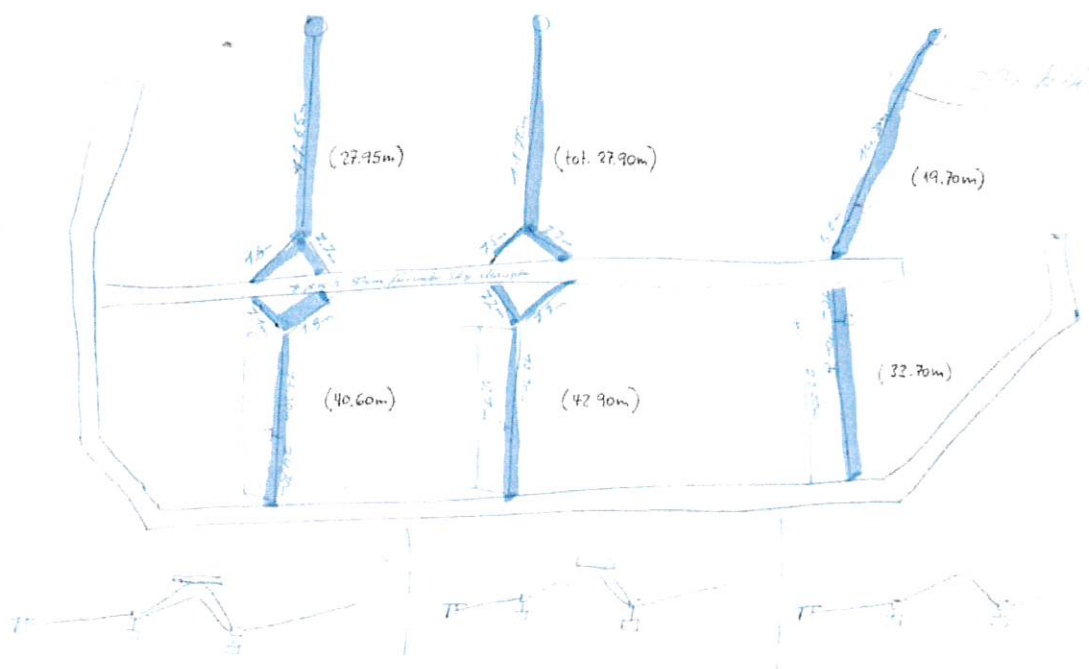
L'intervento previsto consiste nella sostituzione delle catene di ancoraggio che sostengono il pontile interno galleggiante (diametro 16 o 20 mm). Si rimanda allo schizzo allegato, nel quale sono evidenziate le catene da sostituire.

Schizzo con evidenziate le catene da sostituire

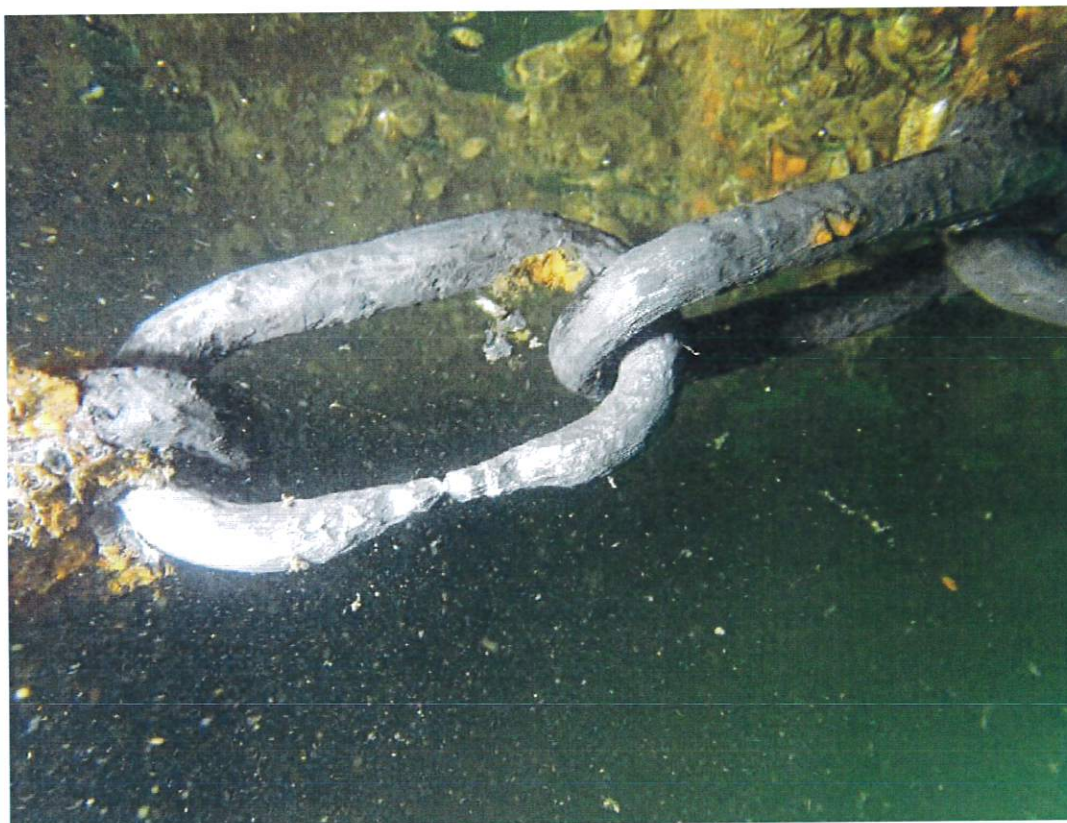
Le catene e i grilli, sostituiti nella primavera del 2011, sono in parte molto corrosi e usurati e devono essere sostituiti con urgenza.

Catena K1: collegamento al molo, catena usurata

Le catene di ancoraggio dei pontili galleggianti sono corrose e usurate. Devono essere sostituite a breve.

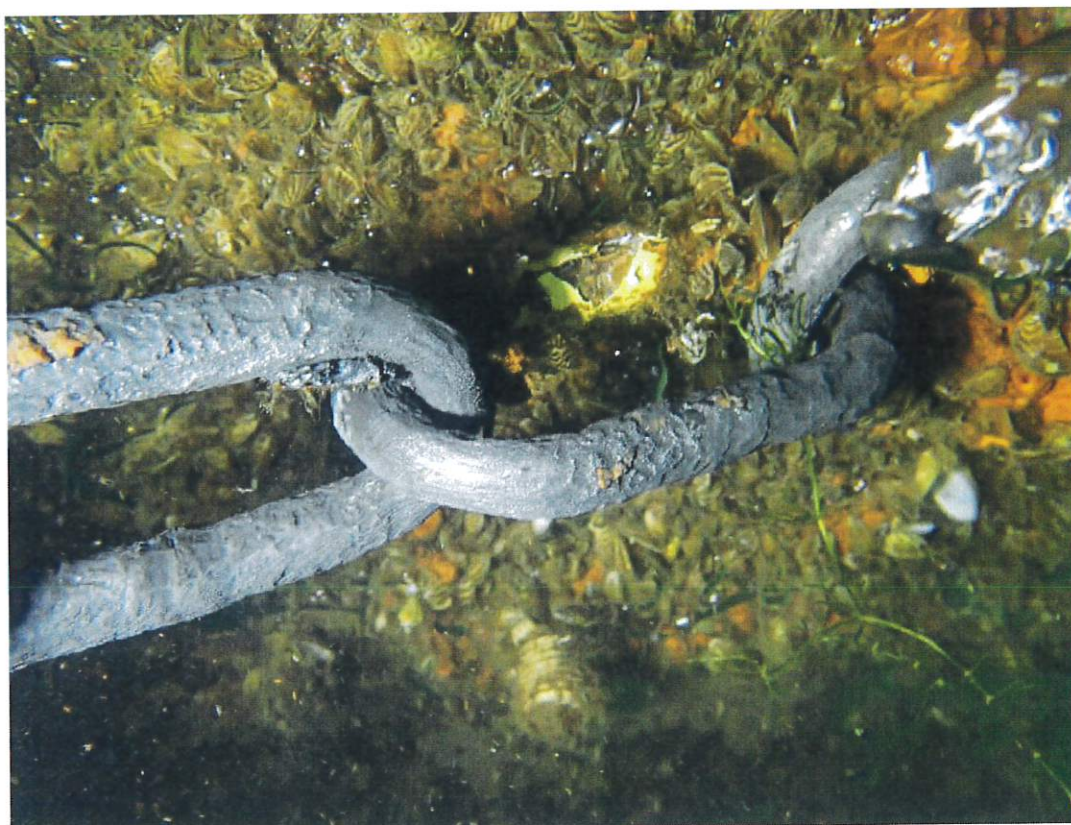
Catena K1: collegamento al molo

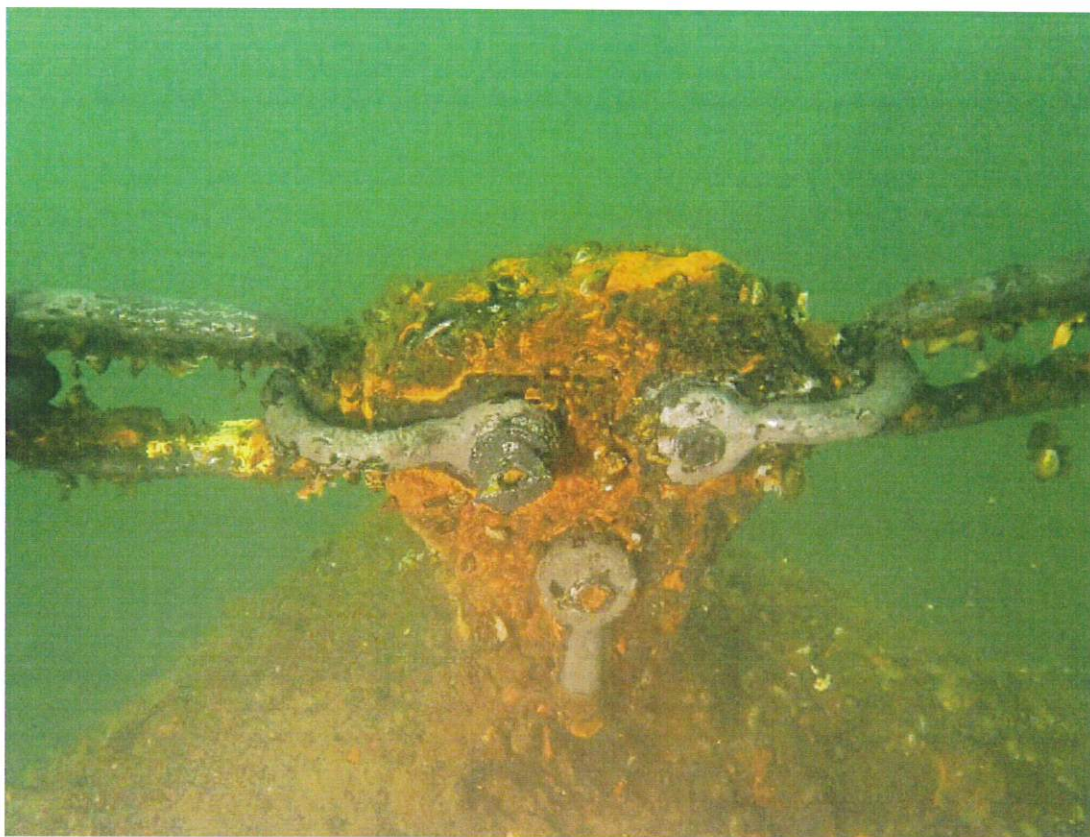
Catena K1: collegamento alla pietra di zavorra

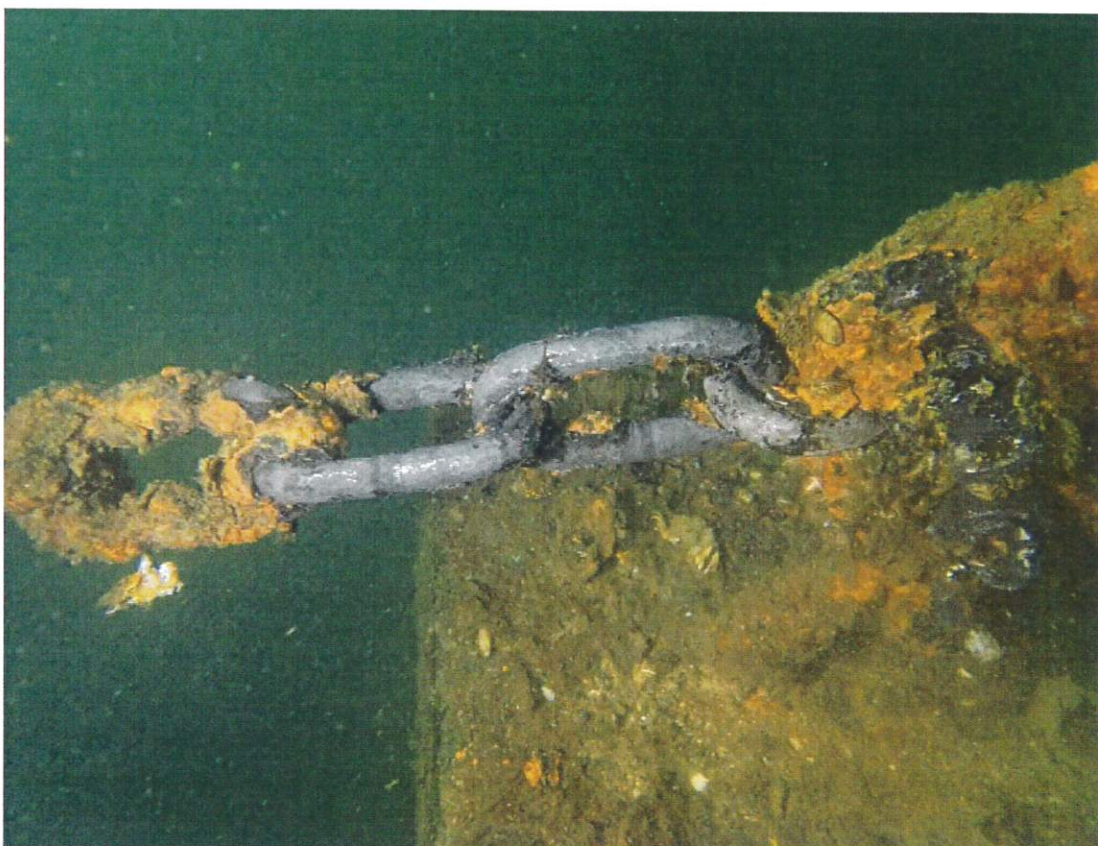
Catena K1: collegamento alla piastra ad occhio Pietra di zavorra K2/K3

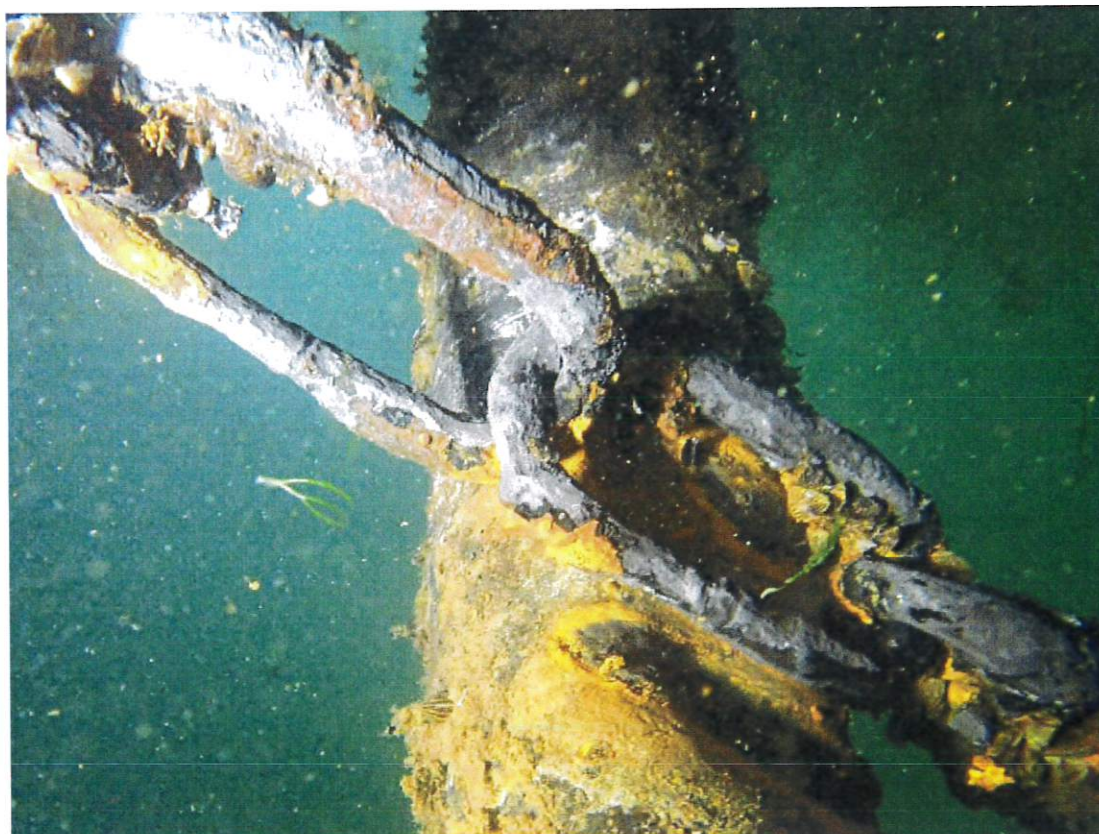
I tubi di protezione installati in corrispondenza degli incroci delle catene sono in parte fortemente consumati.

Croce della catena K3/K5: catena usurata e tubo di protezione

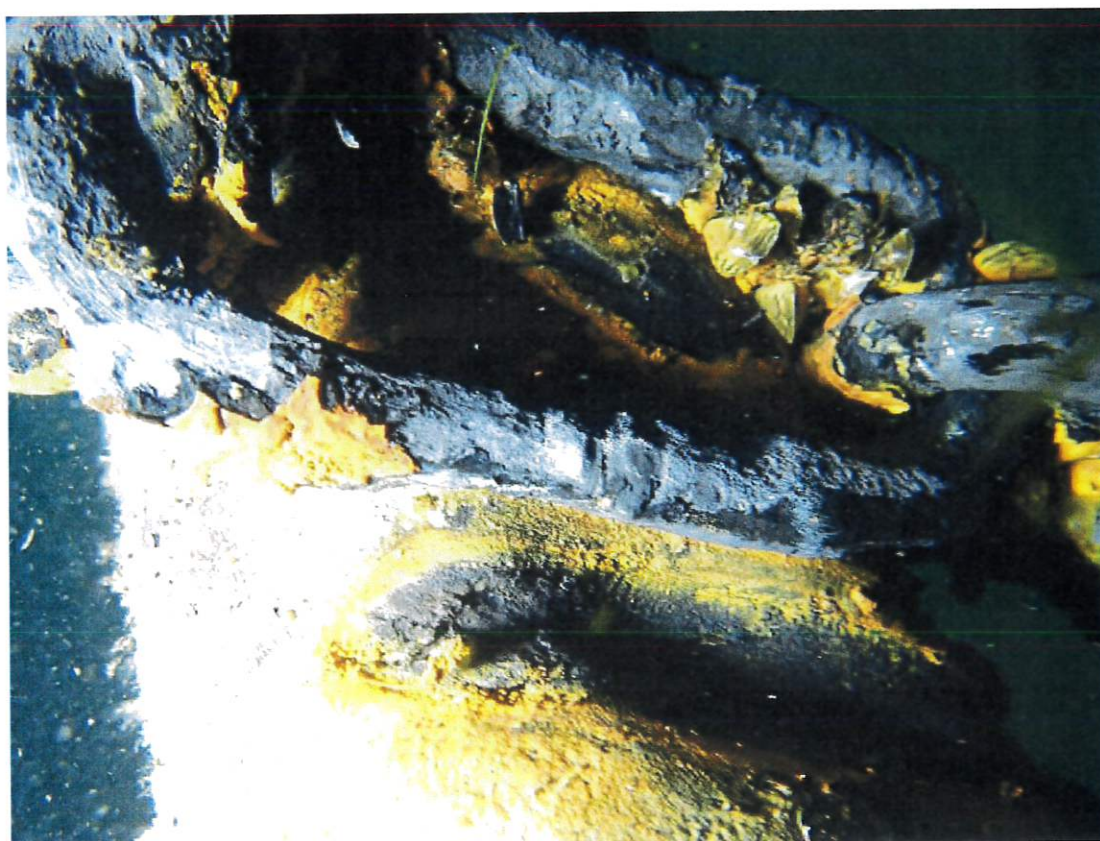
Croce della catena K3/K5: idem

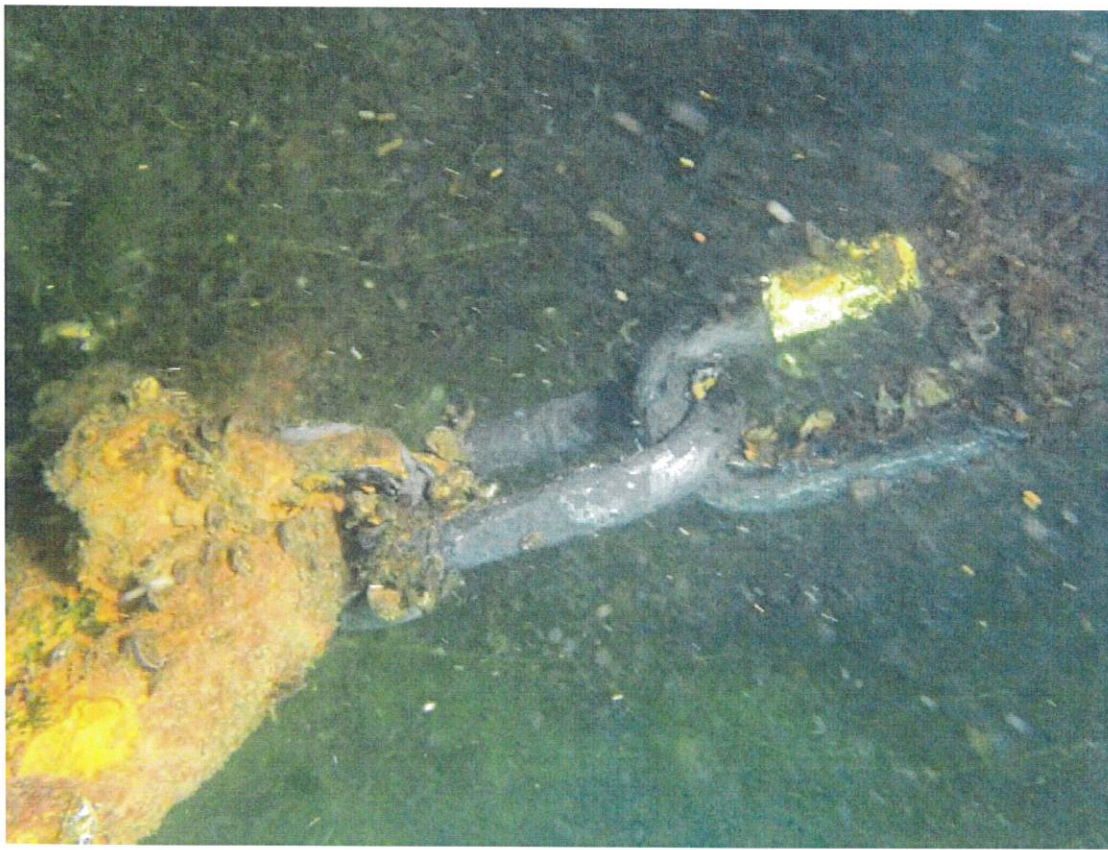
Catena K6: collegamento alla piastra ad occhio del contrappeso K4/K5

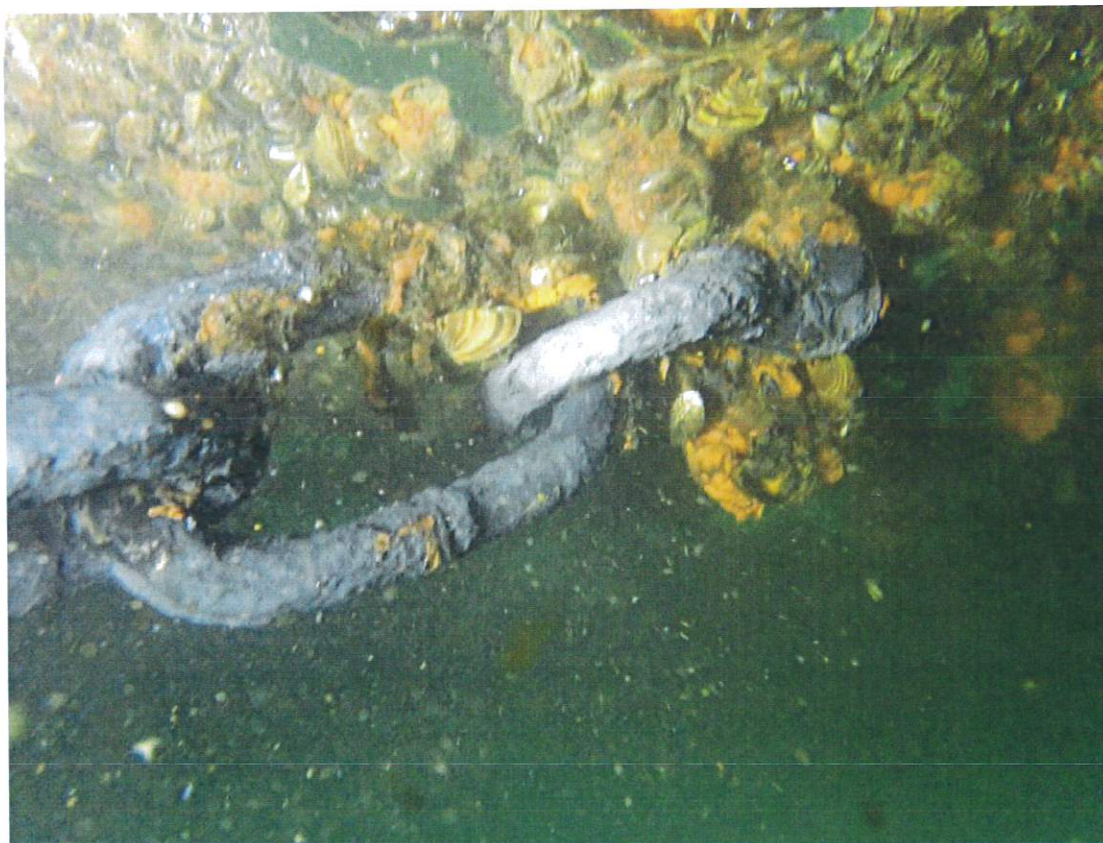
Catena K7: collegamento al molo, catena usurata

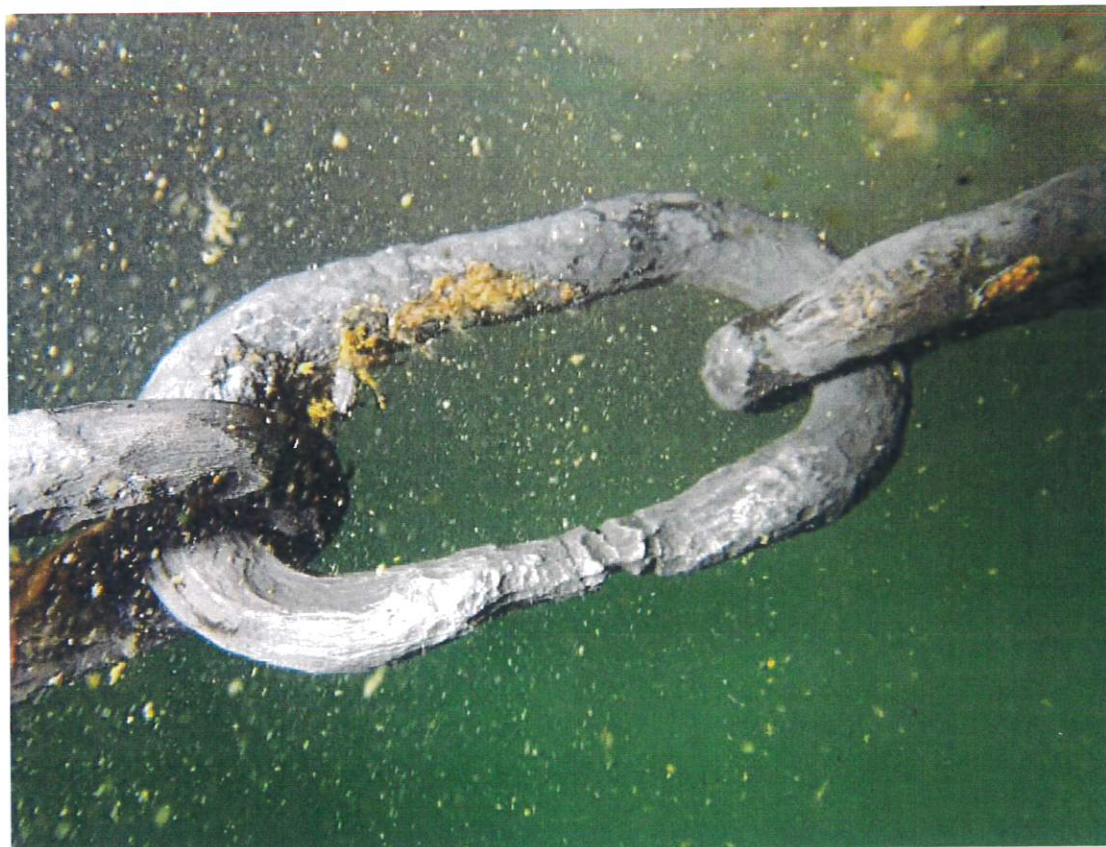
Catena K7: collegamento al molo, catena usurata

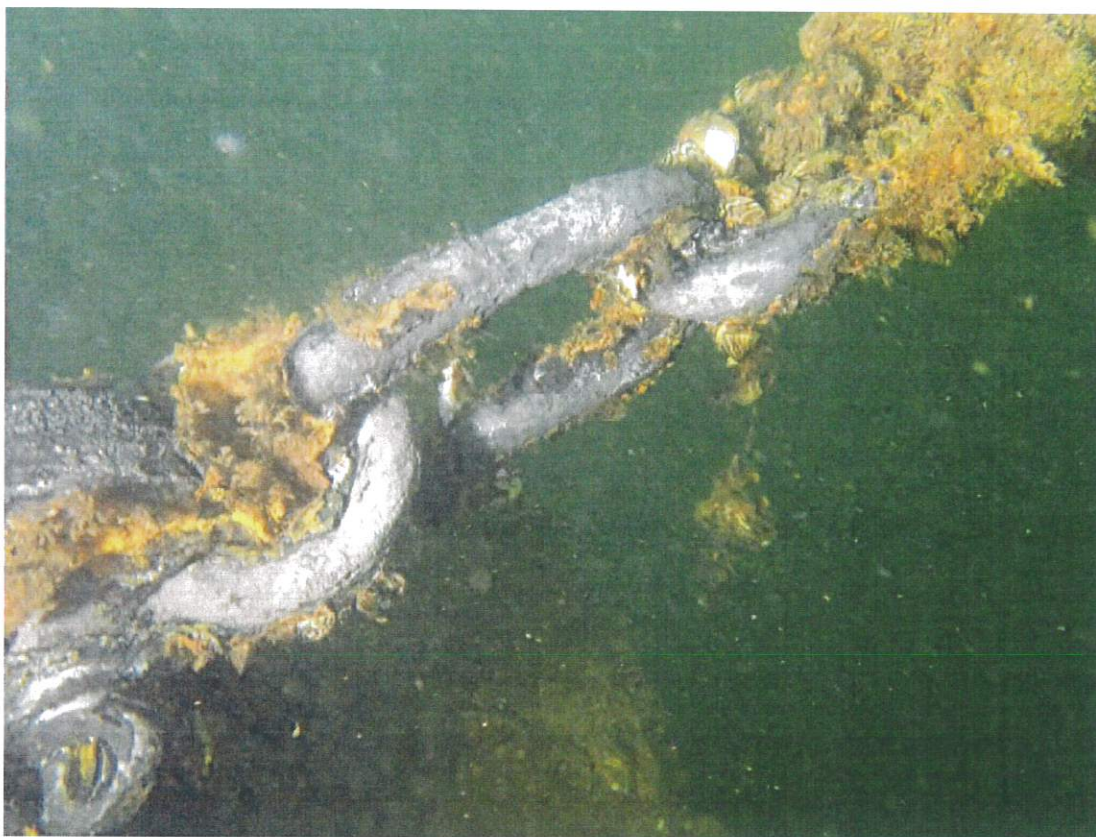
Catena K7: collegamento al pietra di zavorra

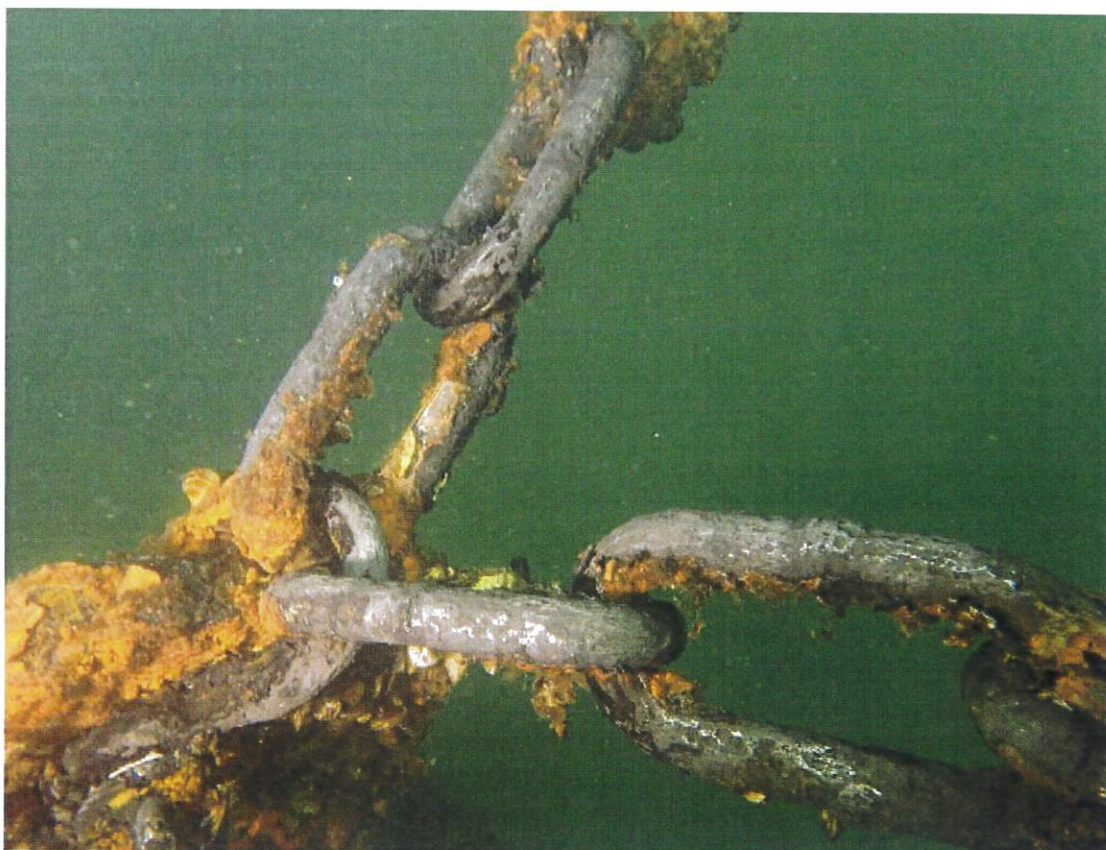
Catena K7: collegamento alla piastra ad occhiello del contrappeso K8/K9

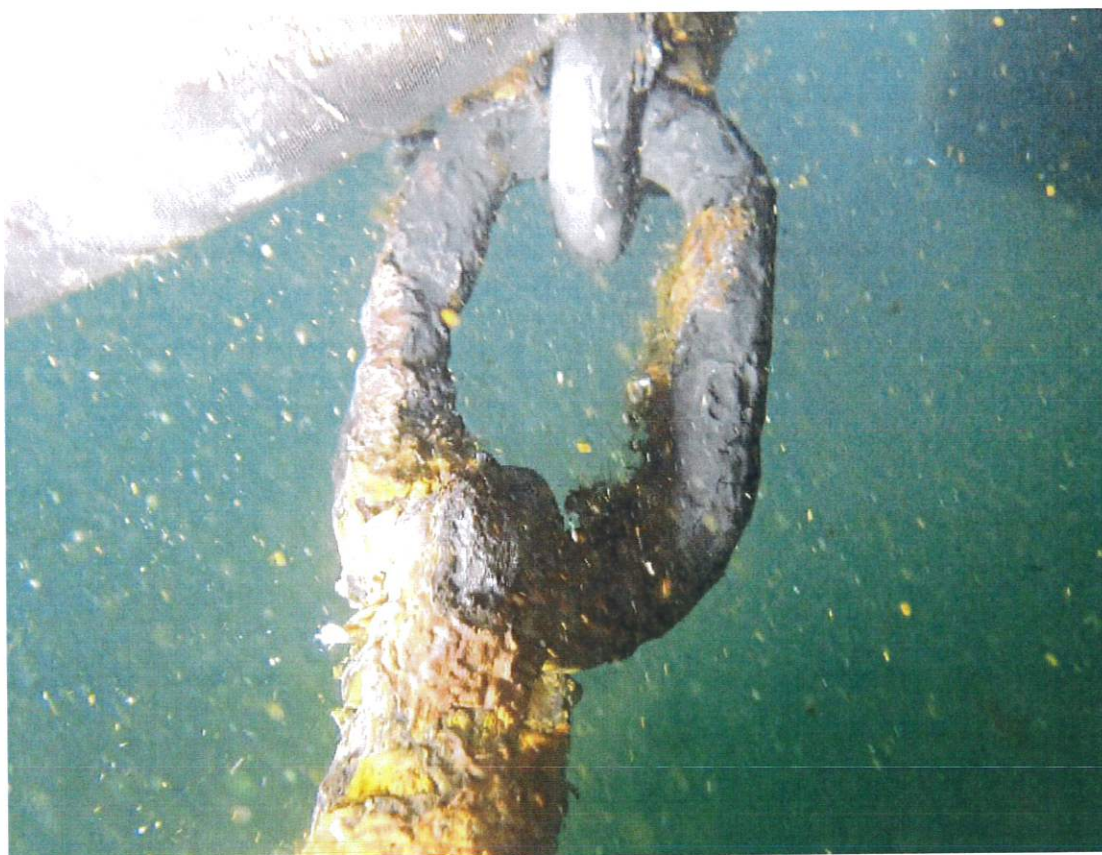
Croce di catene K9/K11: catene usurate

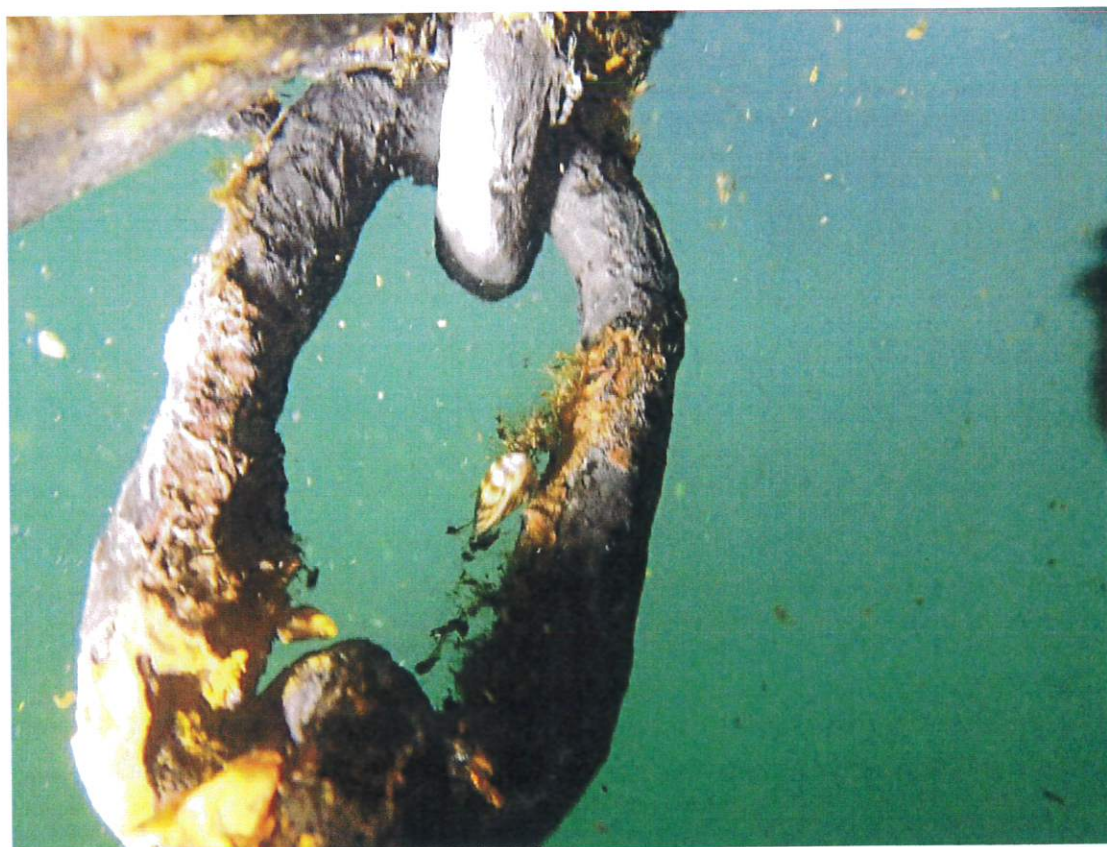
Catena K12: collegamento alla piastra ad occhiello del pietra di zavorra K10/K11

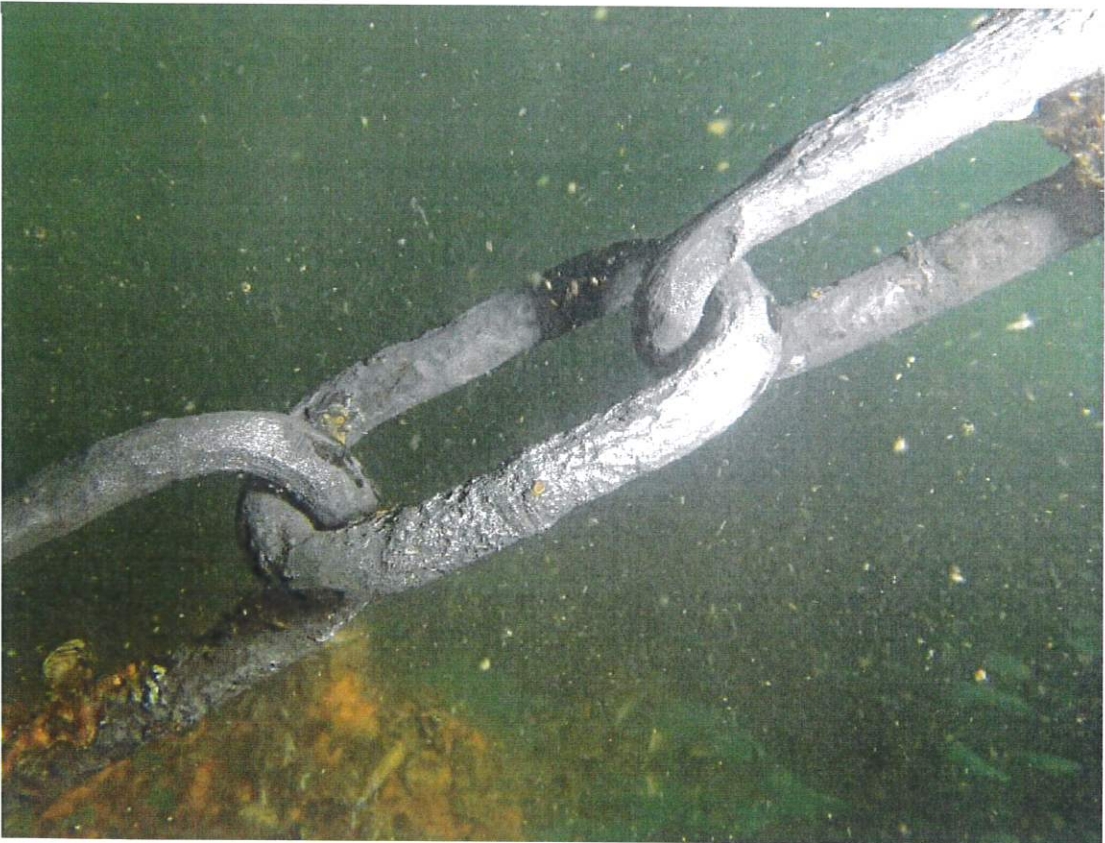
Catena K13: collegamento al molo, catena usurata

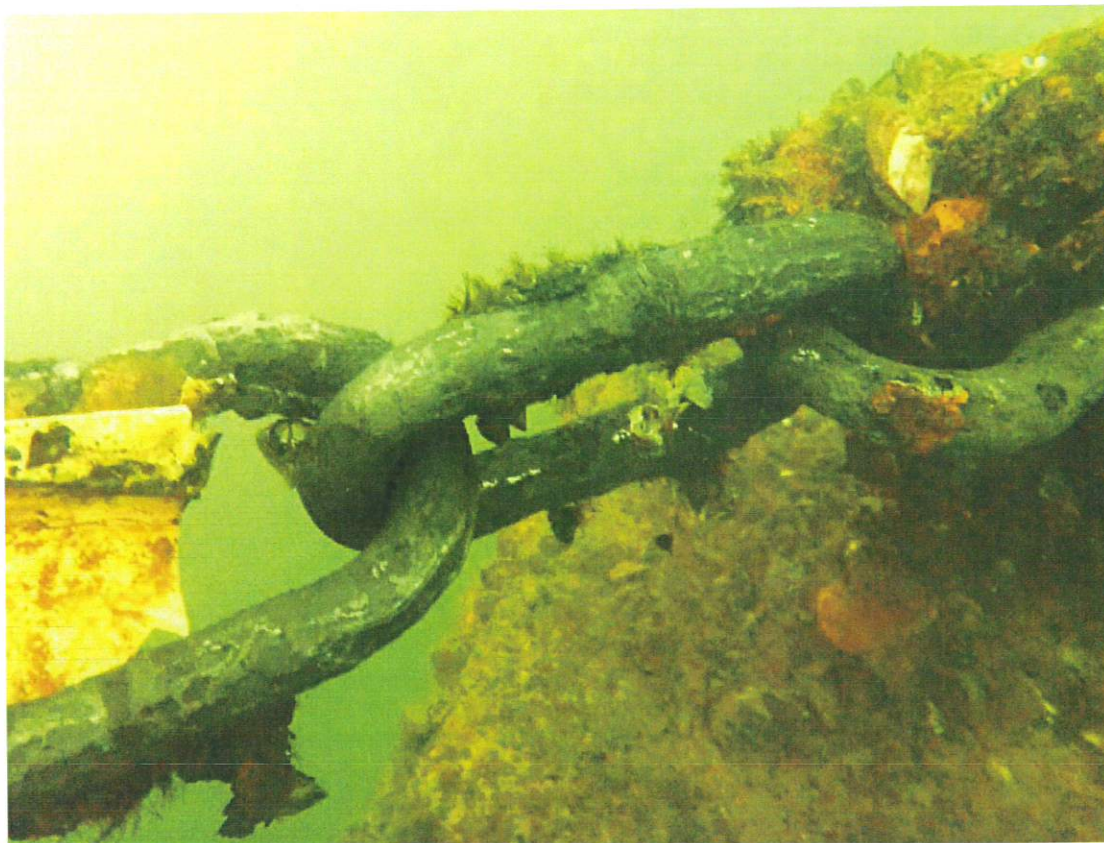
Catena K13: collegamento al pietra di zavorra

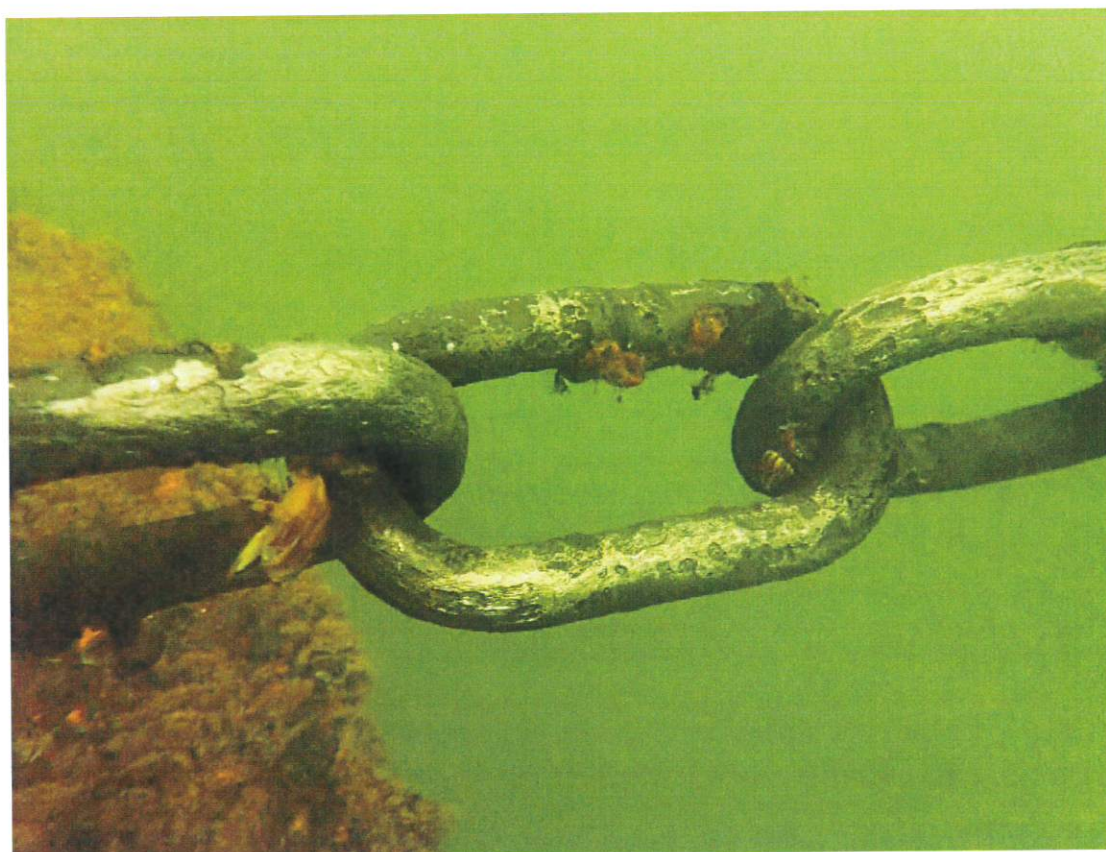
Catena K13: collegamento al contrappeso 2

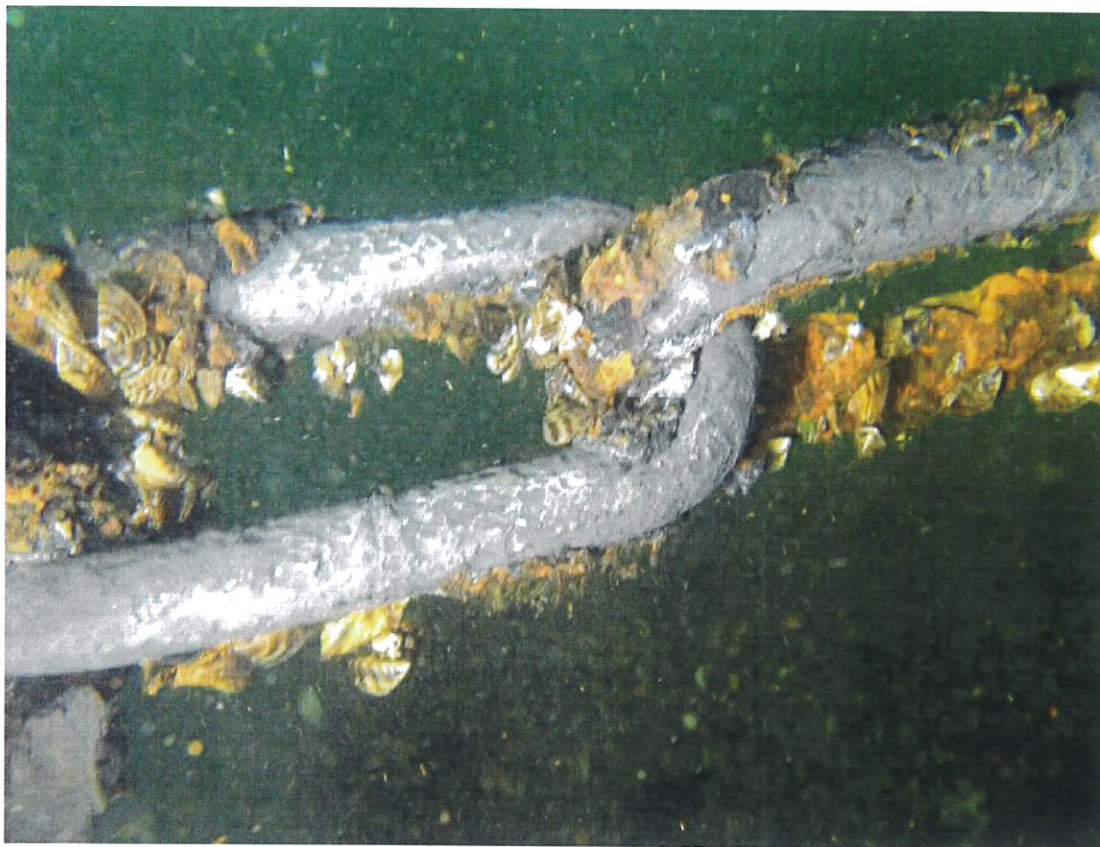
Catena K14: collegamento al pietra di zavorra

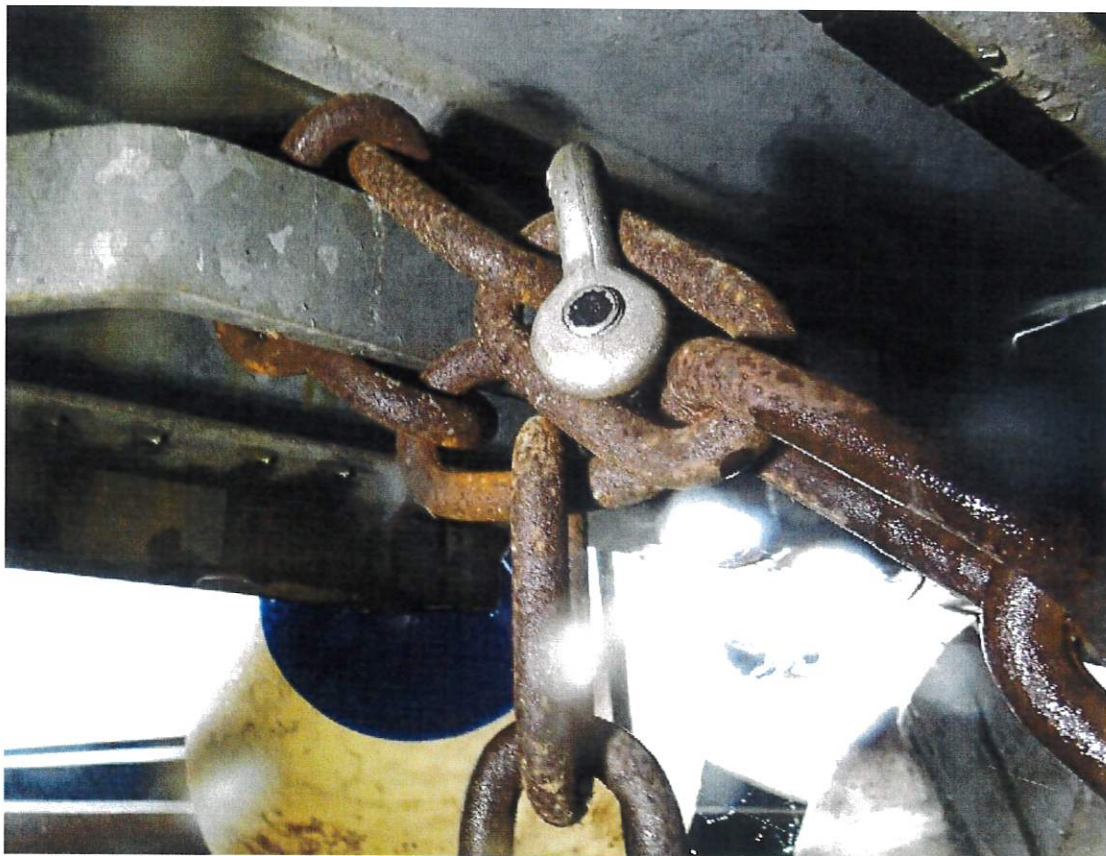
Catena K14: collegamento al pontile galleggiante

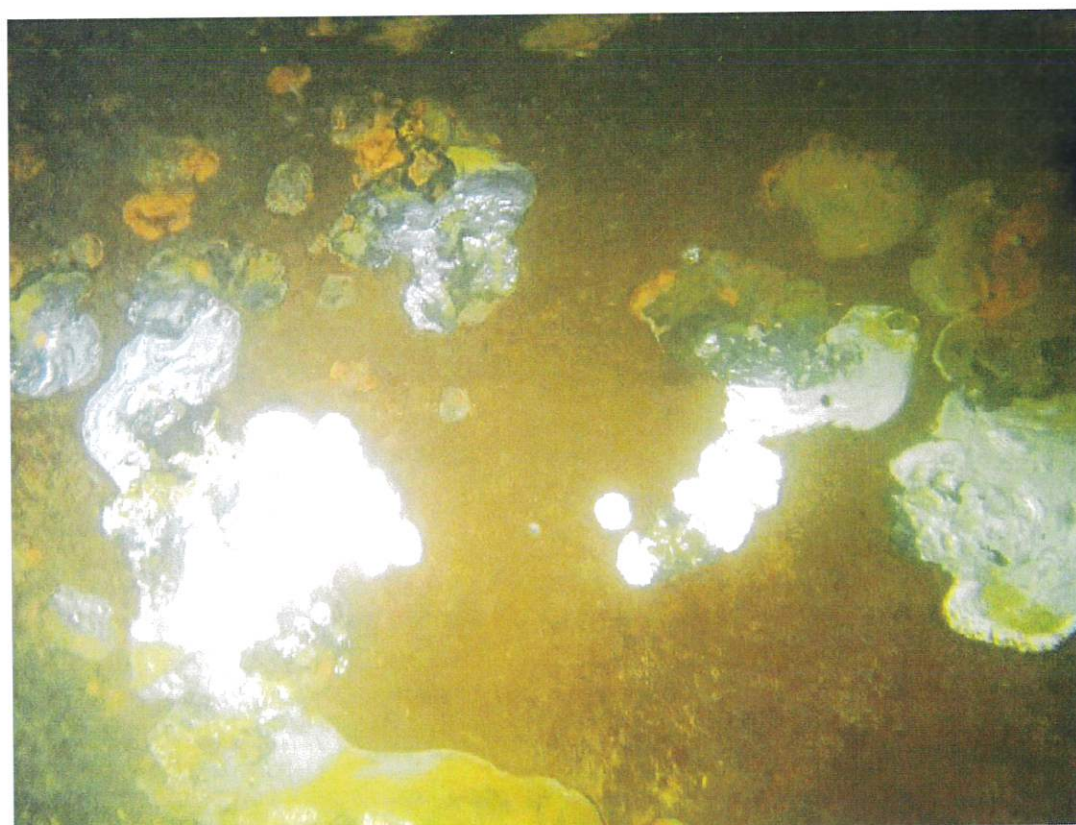
Puntone S1: corrosione sul puntone

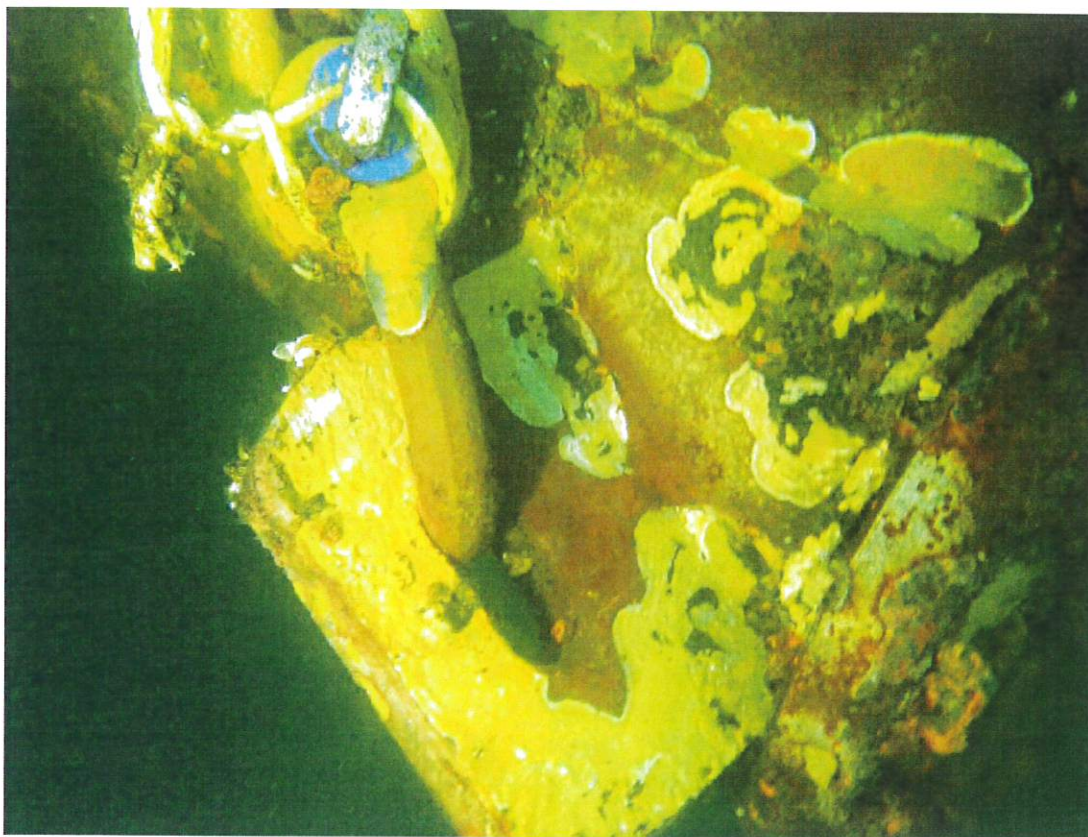
Puntone S1: corrosione sulla piastra ad occhio e sui cordoni di saldatura

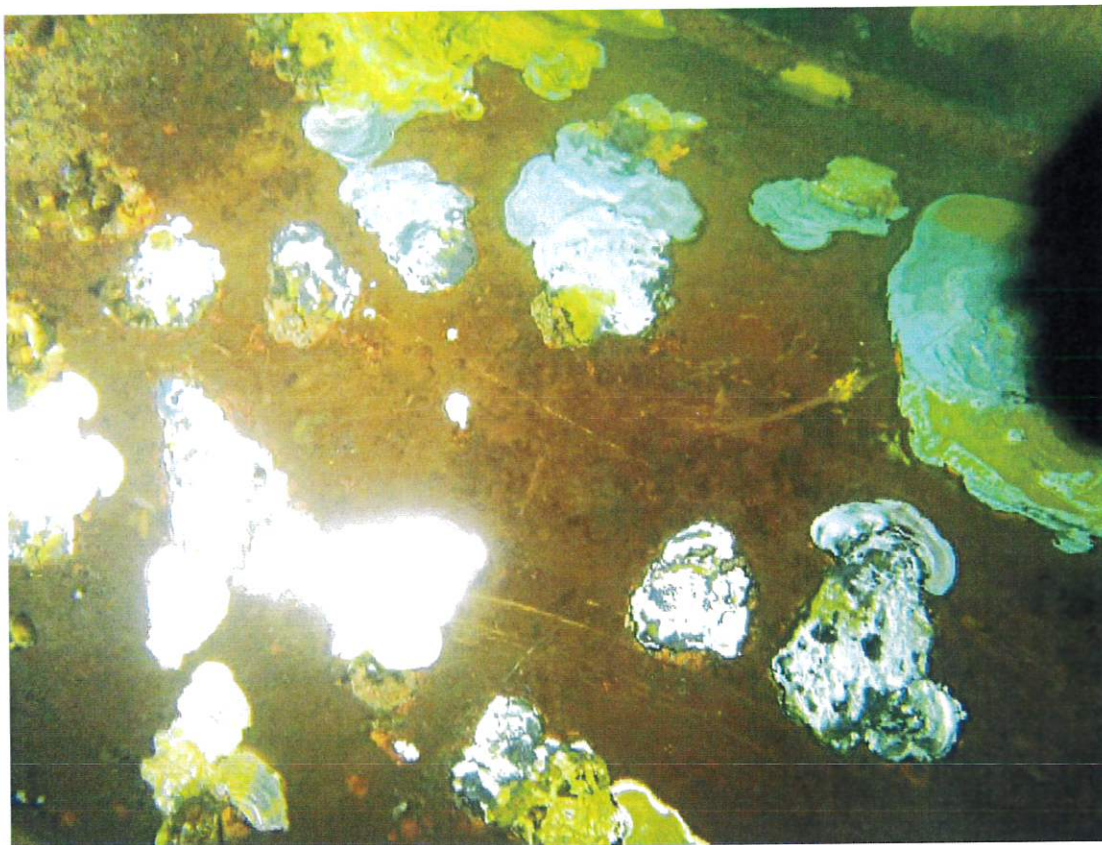
Puntone S2: corrosione sul puntone

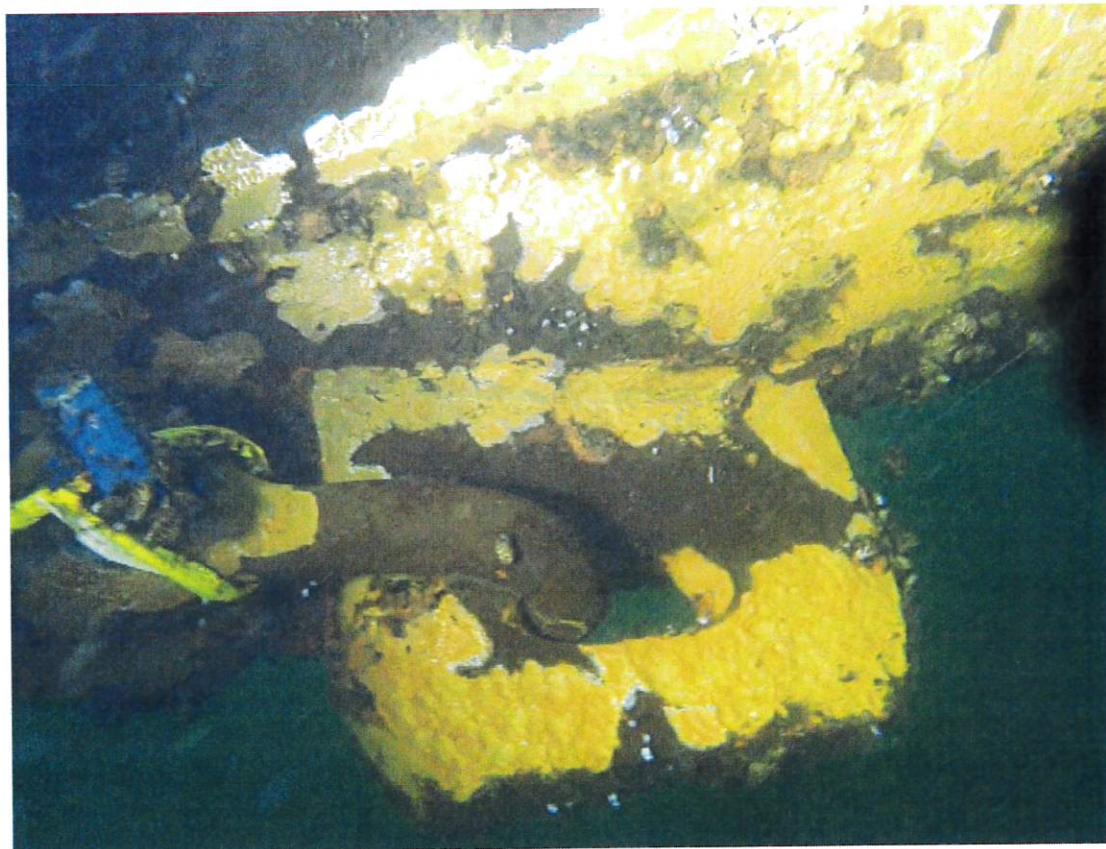
Puntone S2: corrosione sulla piastra ad occhio e sui cordoni di saldatura

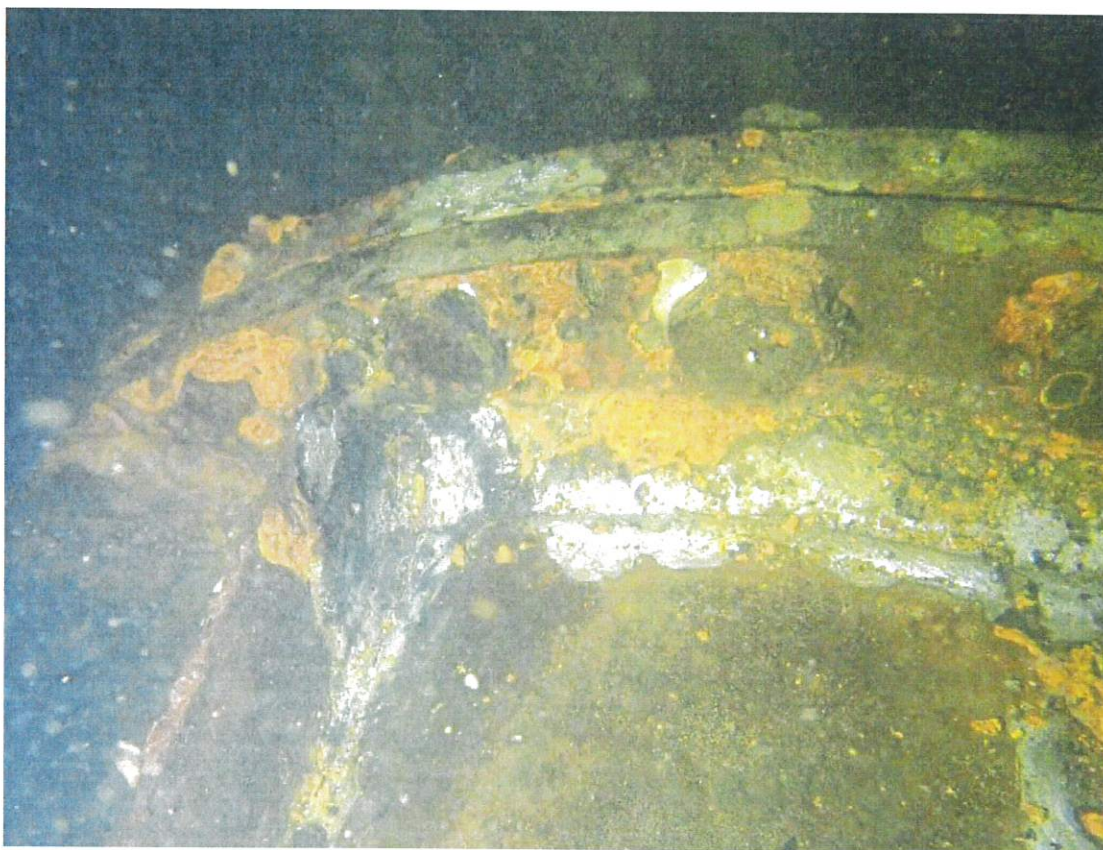
Puntone S3: corrosione sul giunto flangiato
