**Richiesta di un credito di CHF 66'000.00, a posteriori, per la sostituzione delle catene di ancoraggio del pontile interno galleggiante del Porto Crodolo**

### Manutenzione straordinari catene pontile interno galleggiante del Porto di Crodolo\_ Ronco s/ Ascona

lavori di controllo subacqueo  
presso il Porto Natanti Crodolo,  
Ronco s/A.

Eseguiti nel settembre 2025

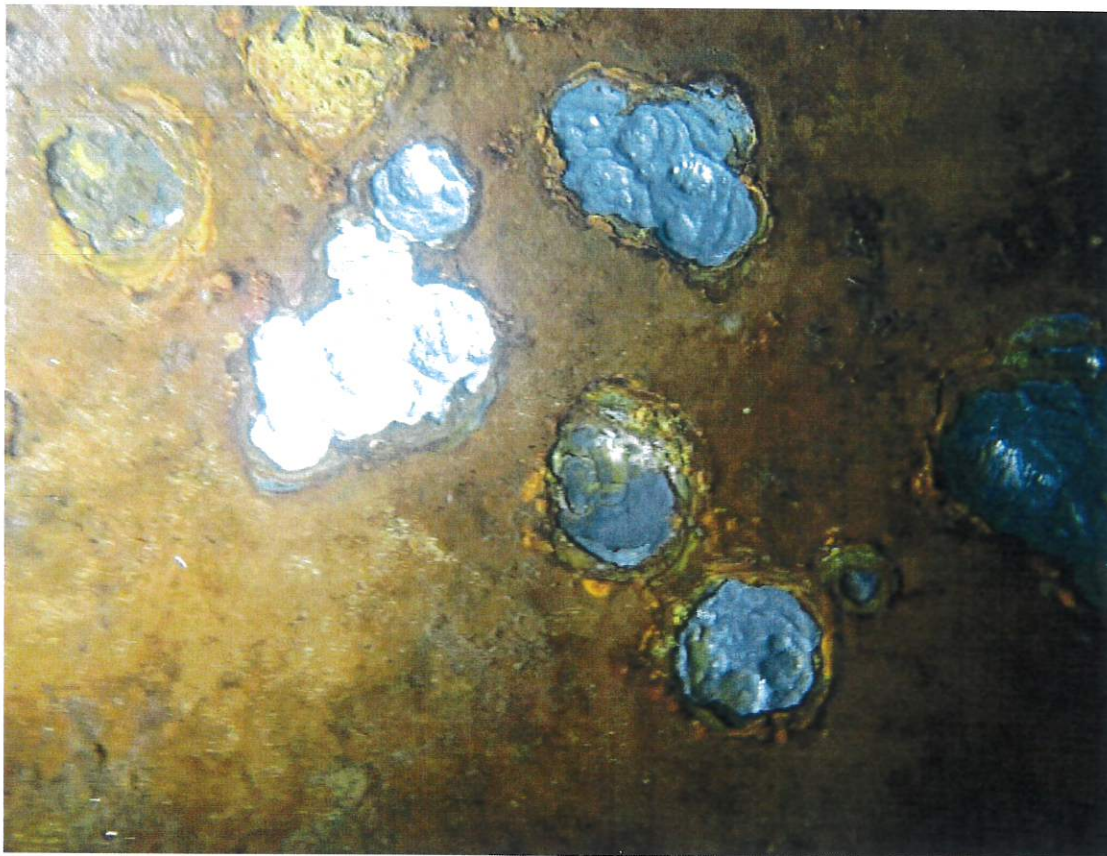
Puntone S3: corrosione sul puntone

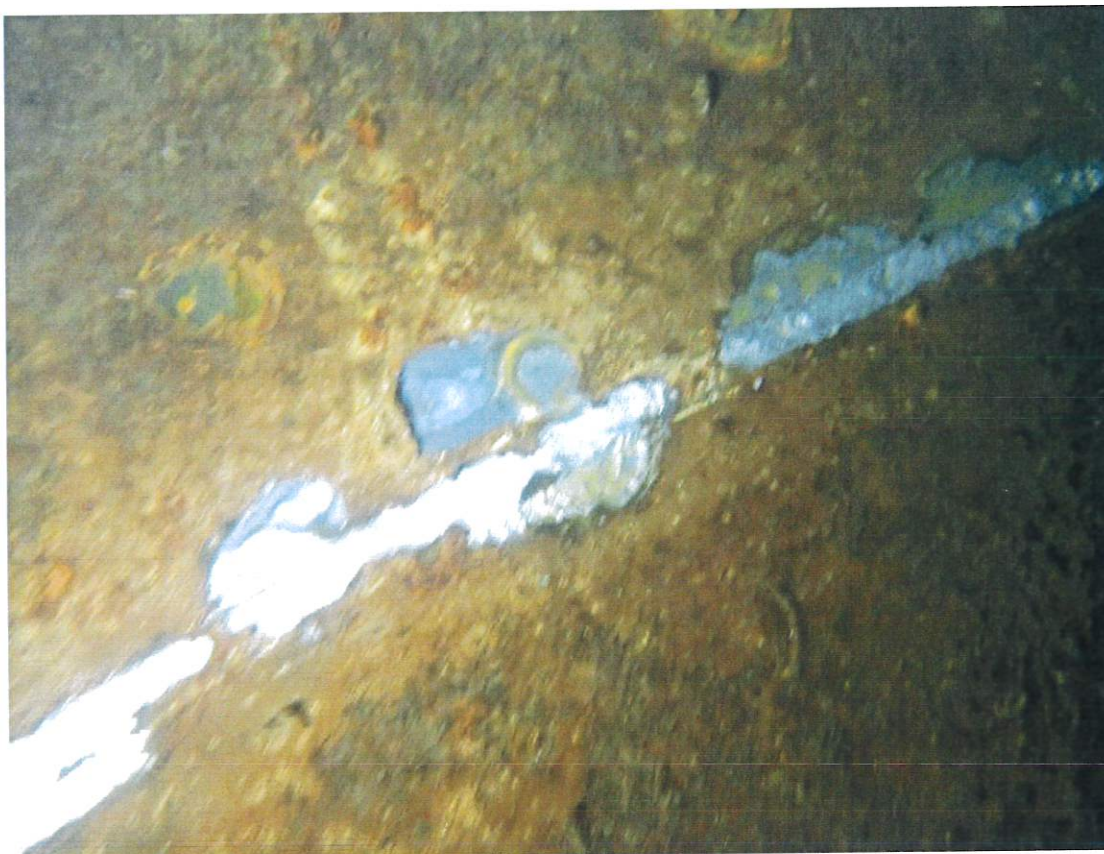
Puntone S3: saldatura corrosa sul puntone

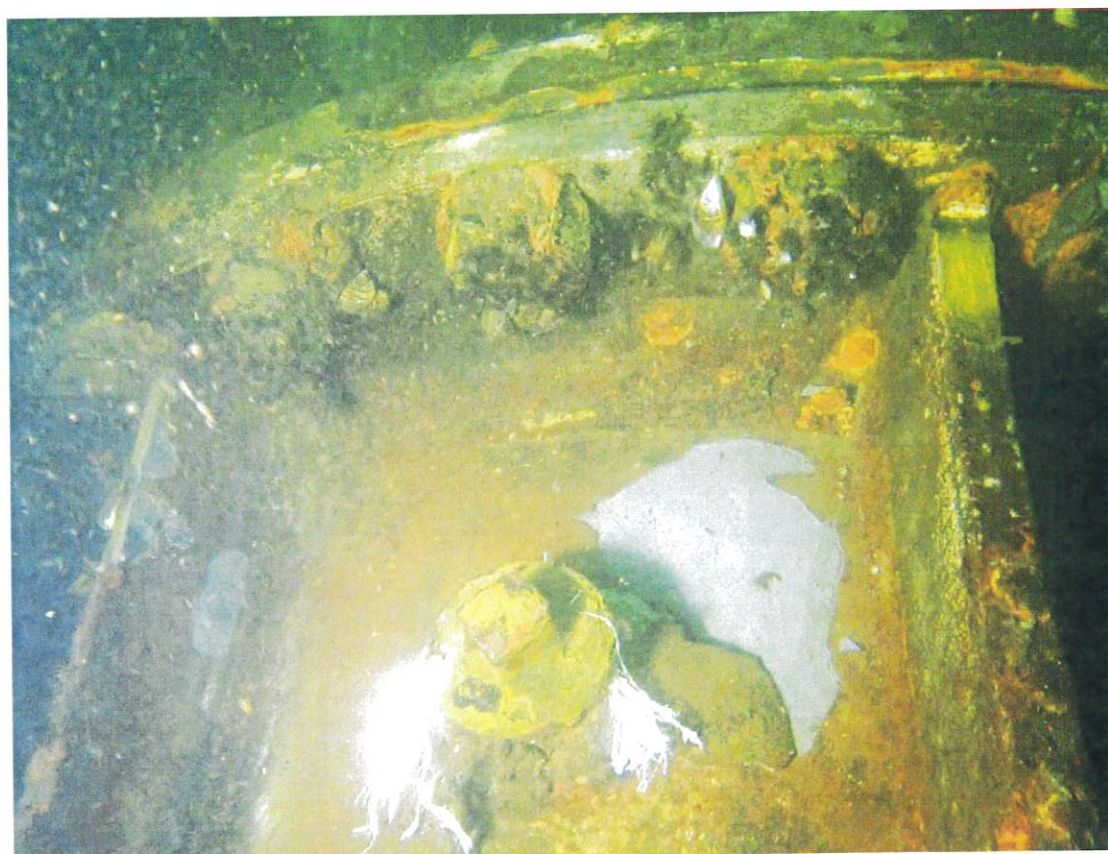
Puntone S4: corrosione sul giunto flangiato

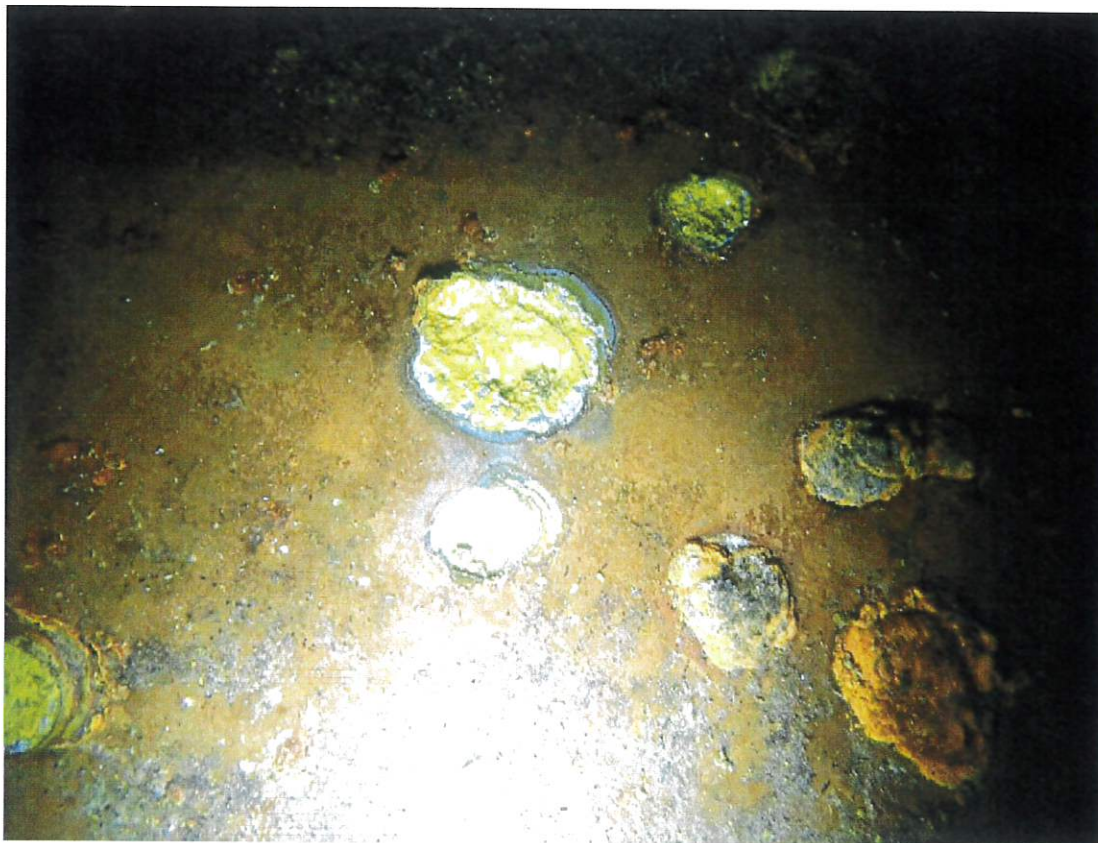
Puntone S4: corrosione sul puntone

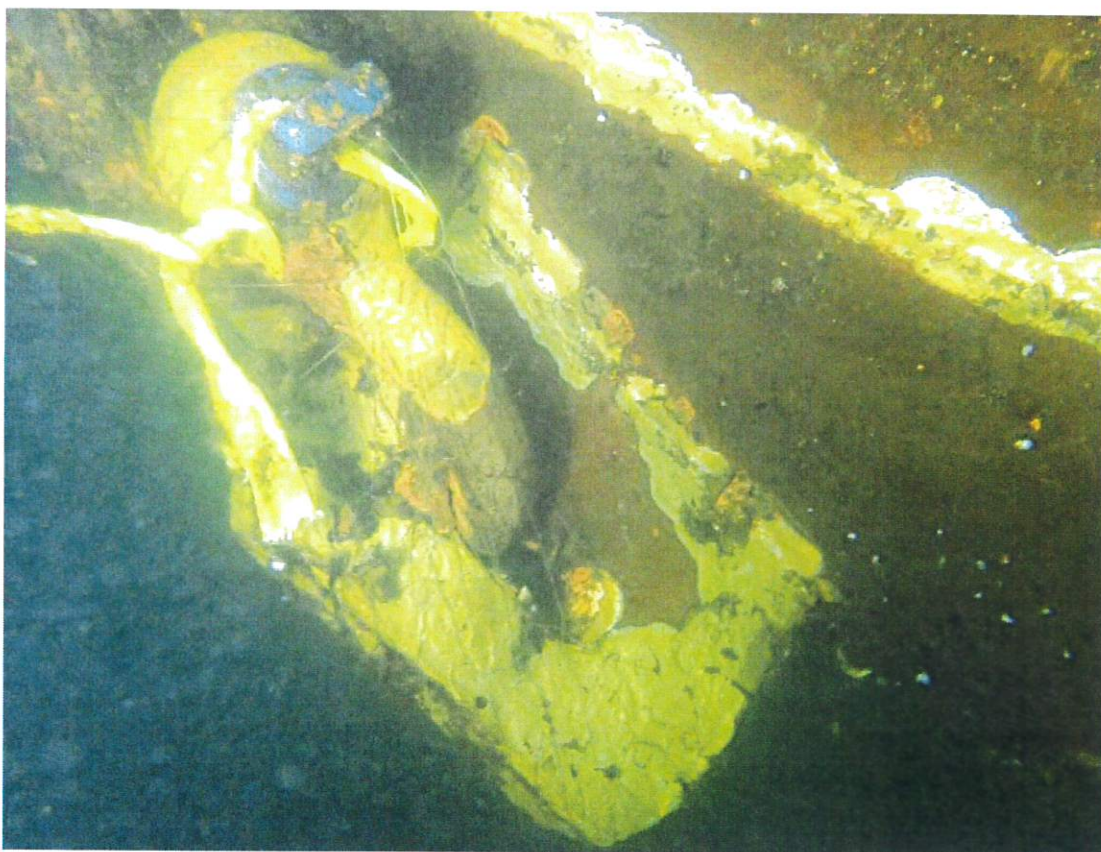
Puntone S4: corrosione sulla piastra ad occhiello e sui cordoni di saldatura

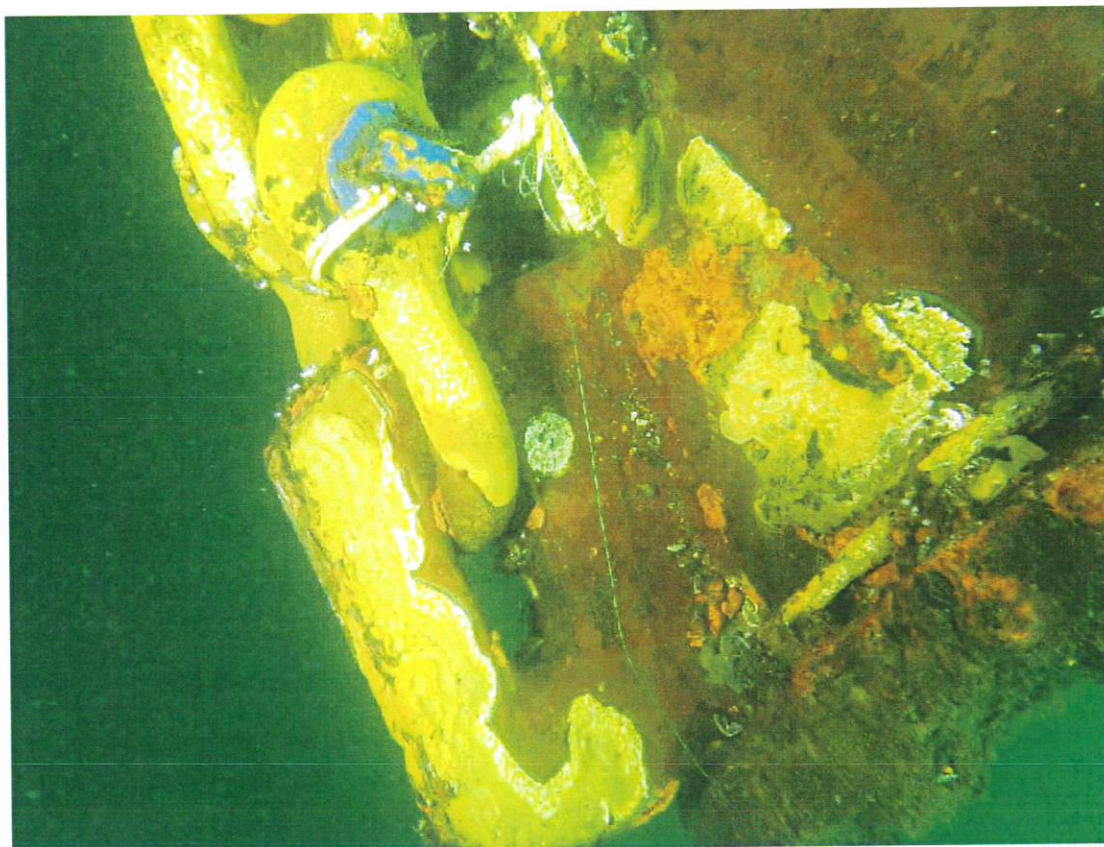
Puntone S5: corrosione sulla piastra ad occhio e sui cordoni di saldatura

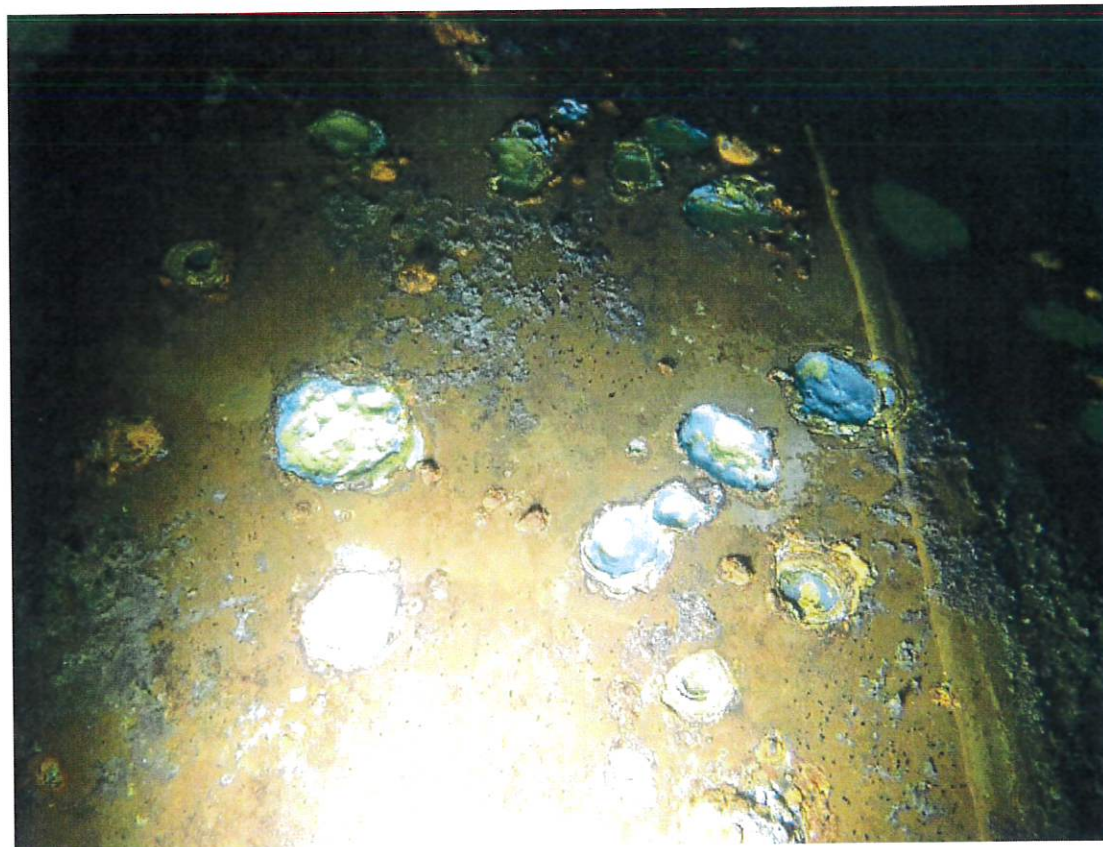
Puntone S5: corrosione sul puntone

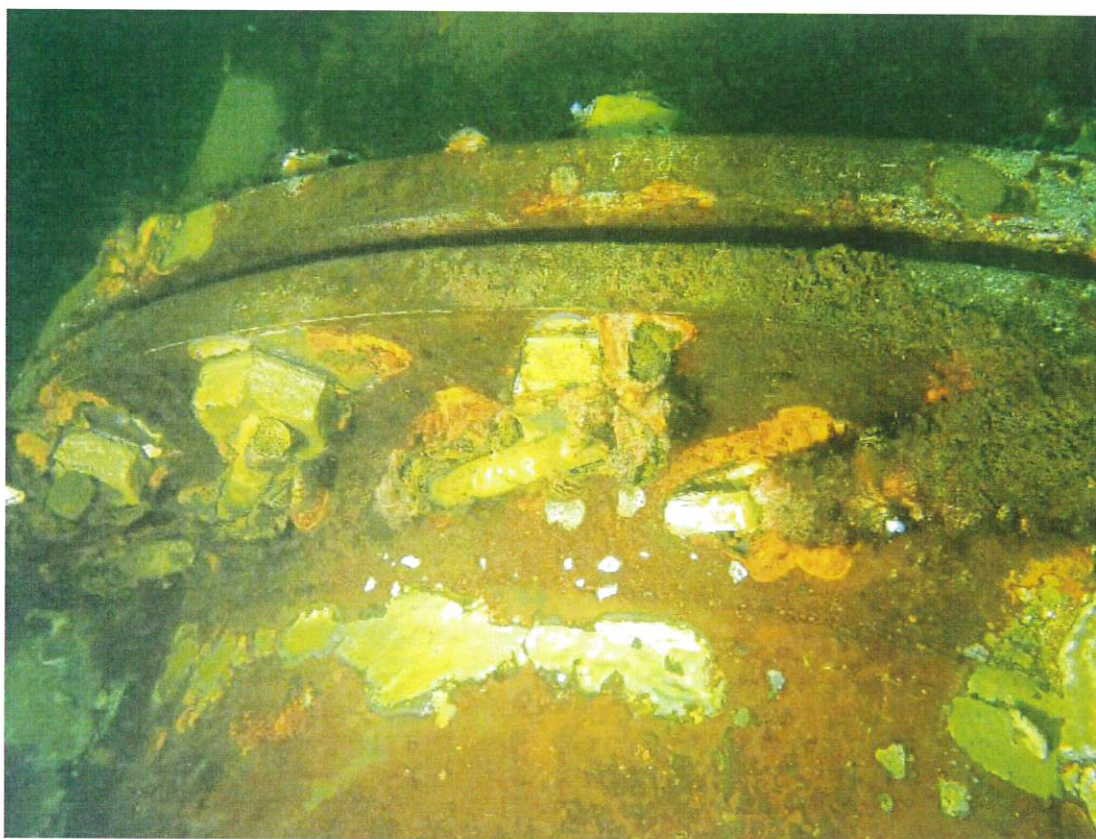
Puntone S5: corrosione sul giunto flangiato

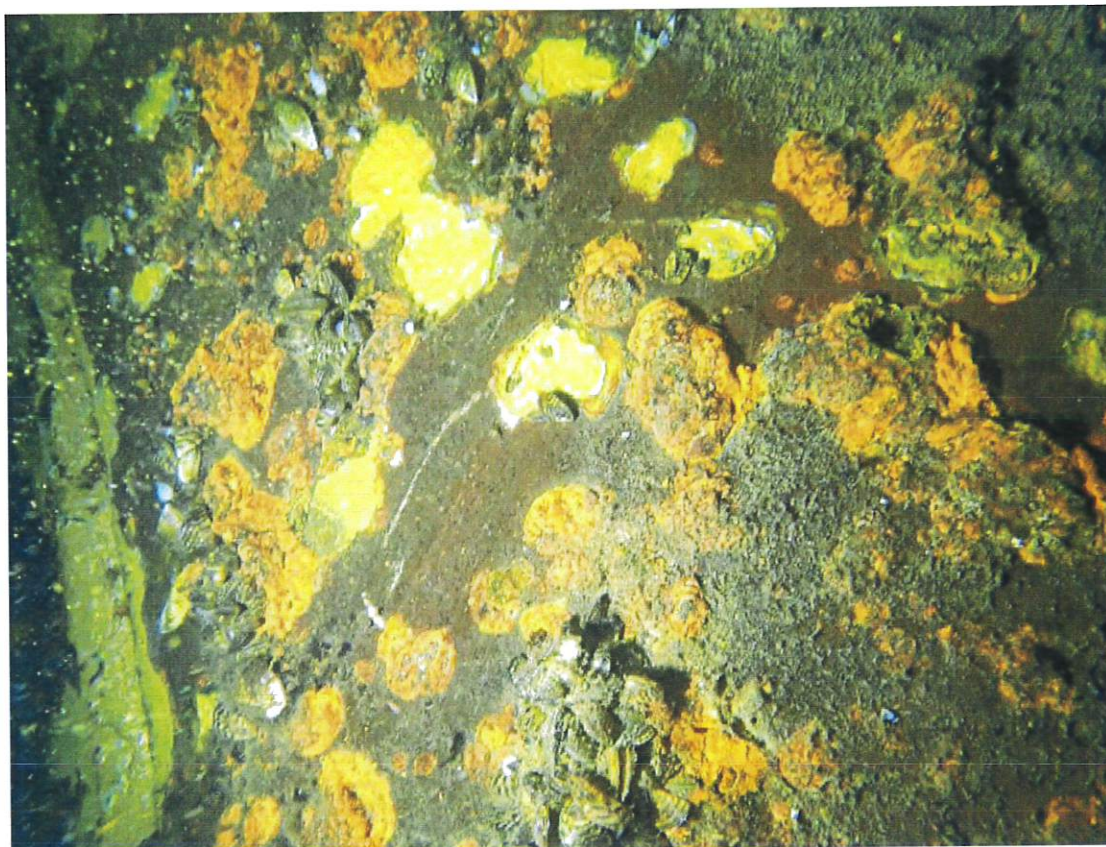
Puntone S6: corrosione sul puntone

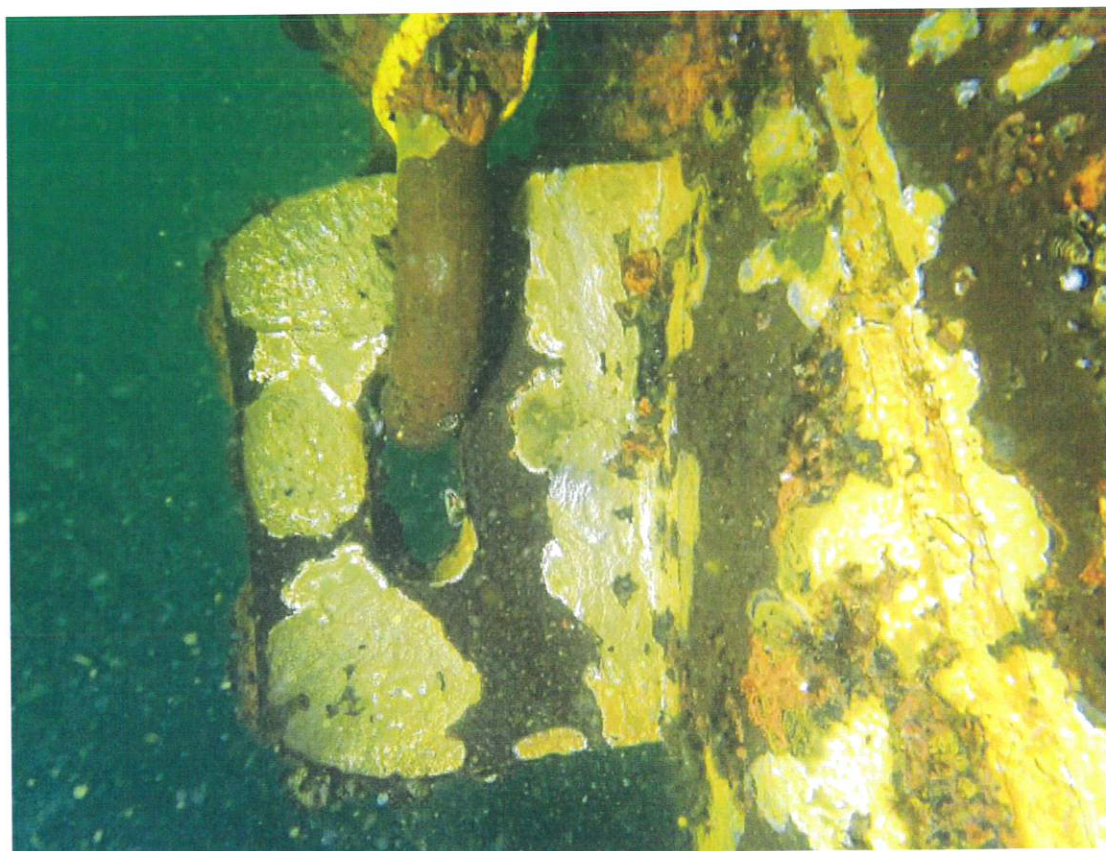
Puntone S6: corrosione sulla piastra ad occhio e sui cordoni di saldatura
