COMUNE DI
RONCO SOPRA ASCONA

Considerazioni sulla tratta stradale esistente
Via ai Monti

da località Prato Coltella a Pian Genello

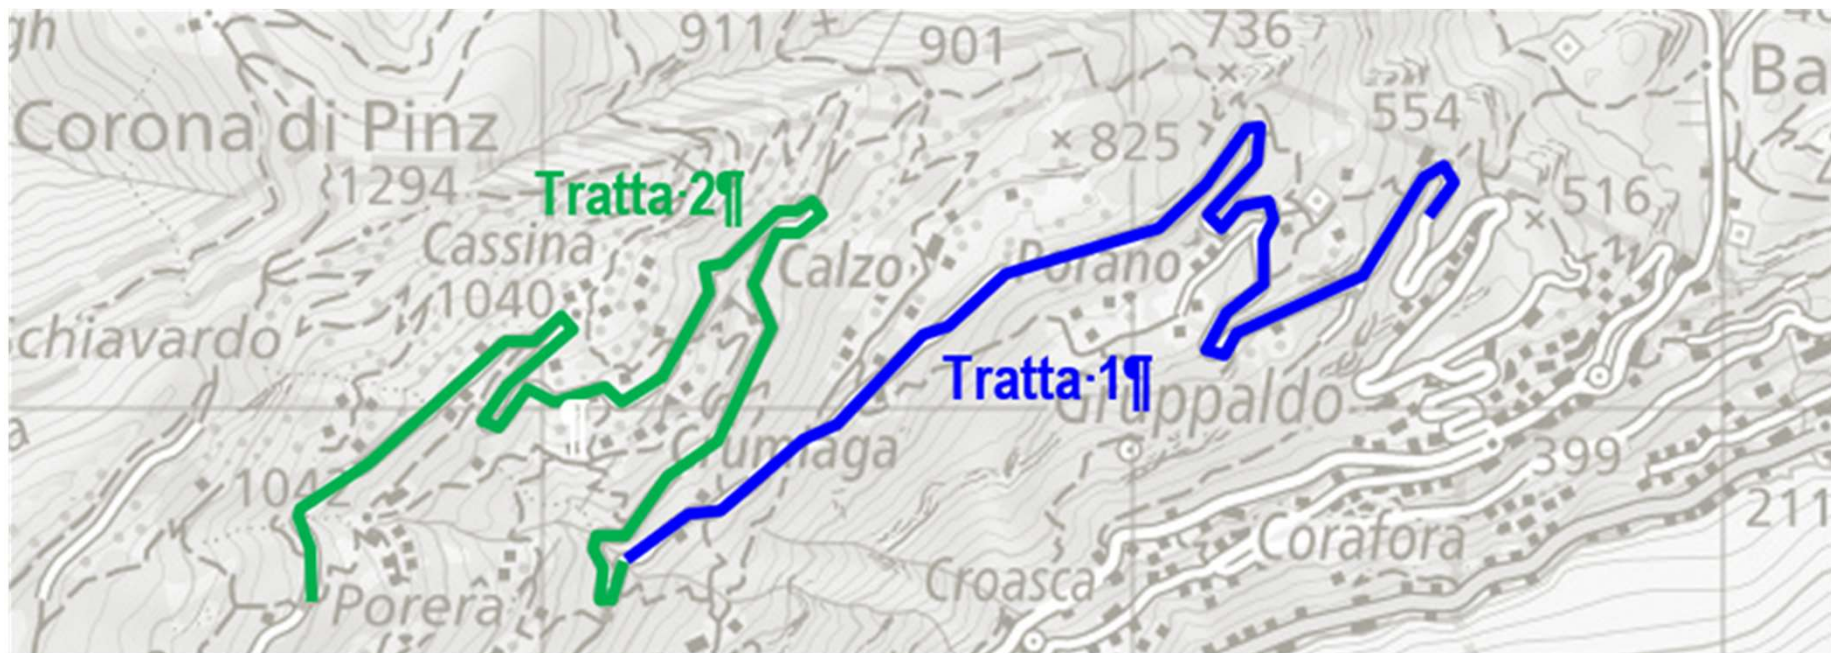
- Strada classificata come agricola/forestale da PR, zone prevalentemente boschive, terreno laterale scosceso
- Tratta 1 -> larghezza della carreggiata maggiore
- Tratta 2 -> larghezza della carreggiata minore

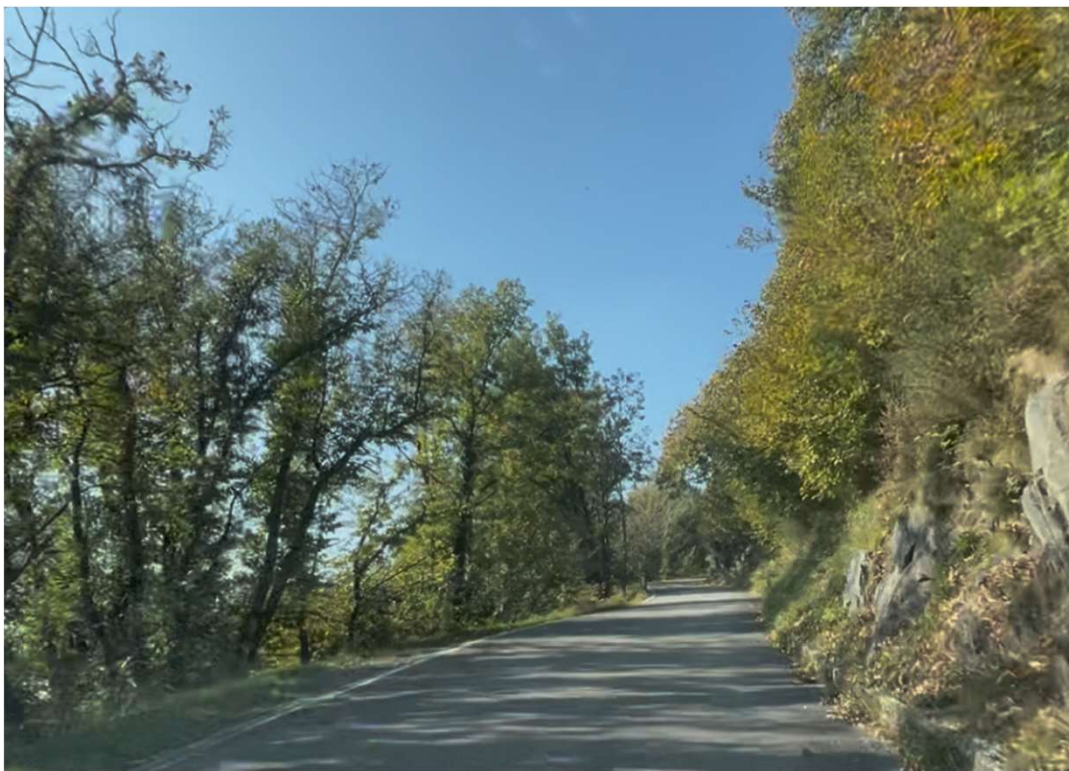
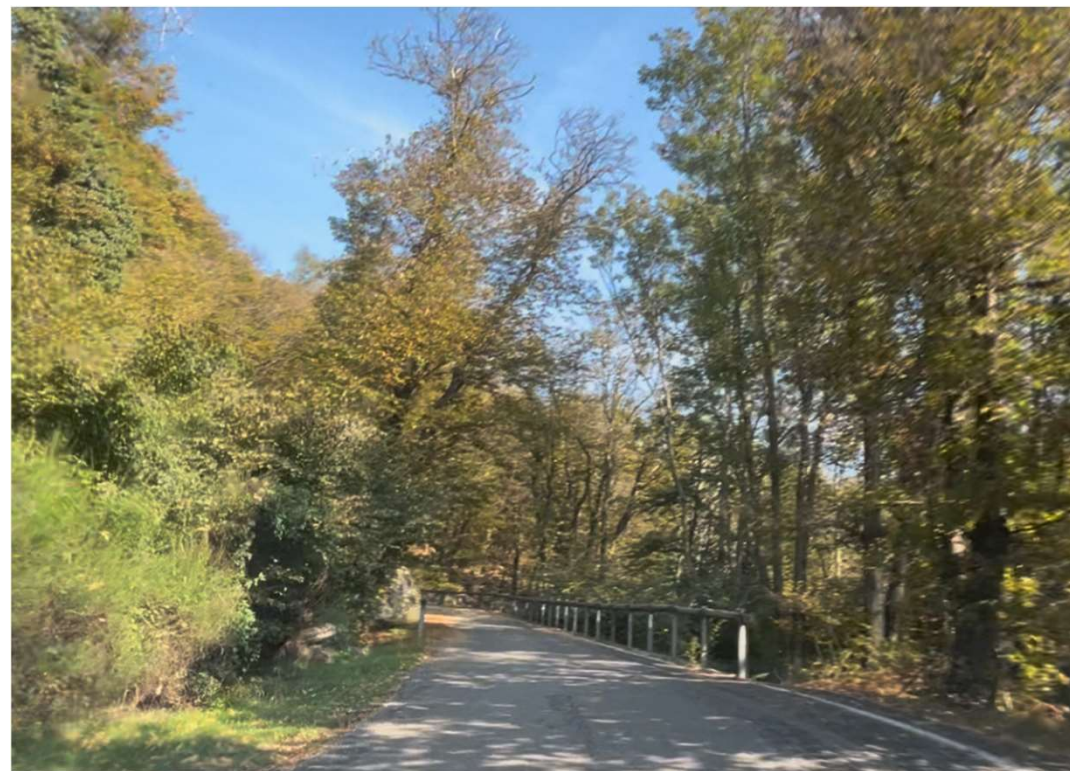
Tratta 1

- La tratta 1 (a valle) risulta caratterizzata da calibri stradali maggiori che consentono l'incrocio di autoveicoli, la segnaletica presente indica una portata massima di 16 tonn.
- La tratta 2 (a monte) con calibri minori (spesso insufficienti a consentire l'incrocio di autoveicoli), la segnaletica presente indica una portata massima di 5 tonn.
- La perizia del 2023 allestita dallo Studio d'ingegneria Andreotti, conclude che con l'attuazione di rinforzo dei ponti (eseguiti) ed il monitoraggio di alcuni tornanti è possibile, tramite autorizzazione speciale per lavori pubblici, il transito dei mezzi di cantiere sino a 28 tonn.

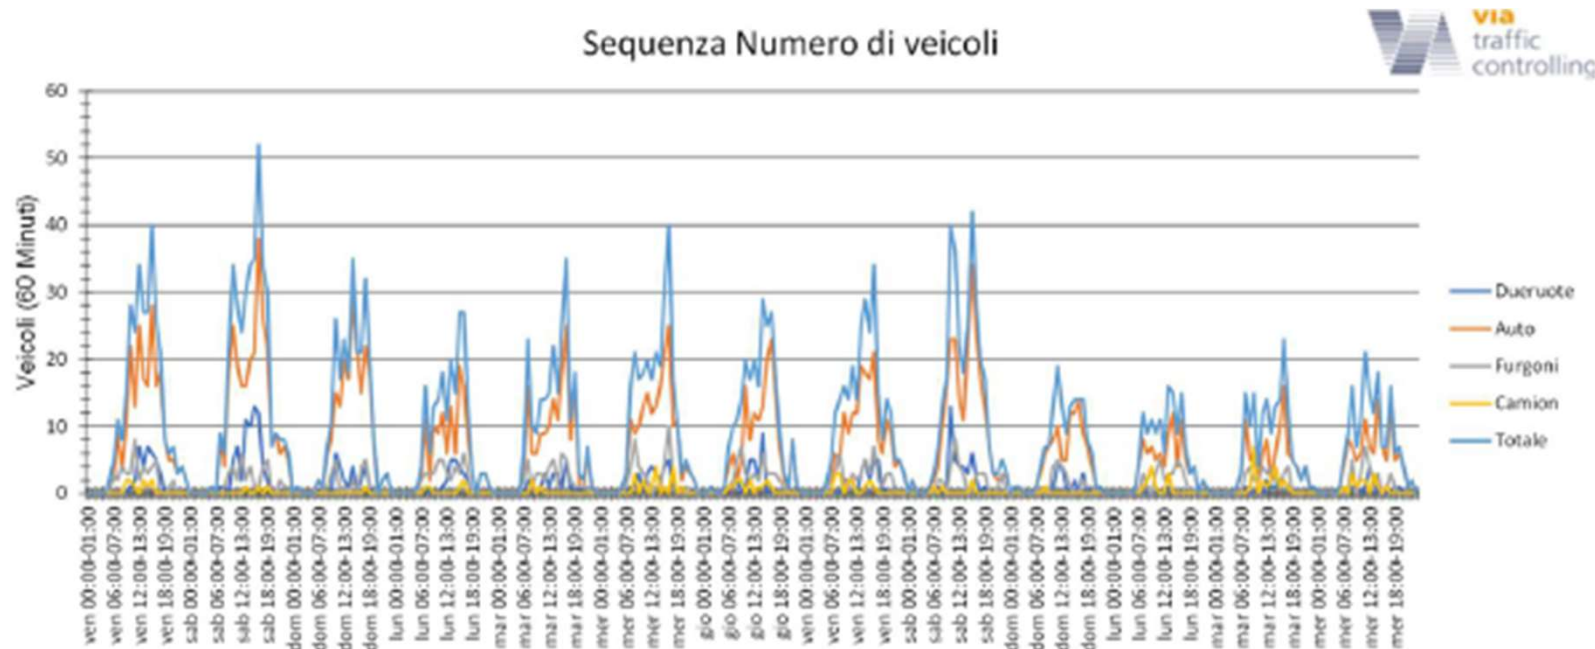
Rilievo dei passaggi e della velocità (tratto 1)

Periodo di valutazione venerdì, 10 ottobre 2025,00:00 - giovedì, 23 ottobre 2025,00:00					
Limite di velocità	80 km/h	Quantità	Vmed[km/h]	Vmax[km/h]	V85 [km/h]
Violazioni del limite di velocità	0.59 %	Dueruote	330	36	92
Gap temporale medio	156.10 s	Auto	2120	44	98
Traffico in coda	5.10 %	Furgoni	472	44	78
TMG	234	Camion	116	36	77
TMA	85410				
Percentuale veicoli pesanti	3.82 %				
Direzione di valutazione	Entrambe le direzioni	Totale	3038	43	98
				54

- I flussi di traffico sono esigui (media 300 giorno)e le ore di punta si concentrano il sabato (max 50 -min 15 ora)
- La velocità di percorrenza nelle due tratte misurate sono nel tratto 1 (a valle): (media 43 km./h max 98 km/h) nel tratto 2 (a monte): (media 36 km./h max 78 km/h)
- Le velocità risultano relativamente alte poiché favorite da tratti rettilinei presenti in particolare a valle (tratto 1).
