## PROGETTO DEFINITIVO

INTERVENTI URGENTI  
VIA PATRIZIA E VIA AI MONTI

### RELAZIONE

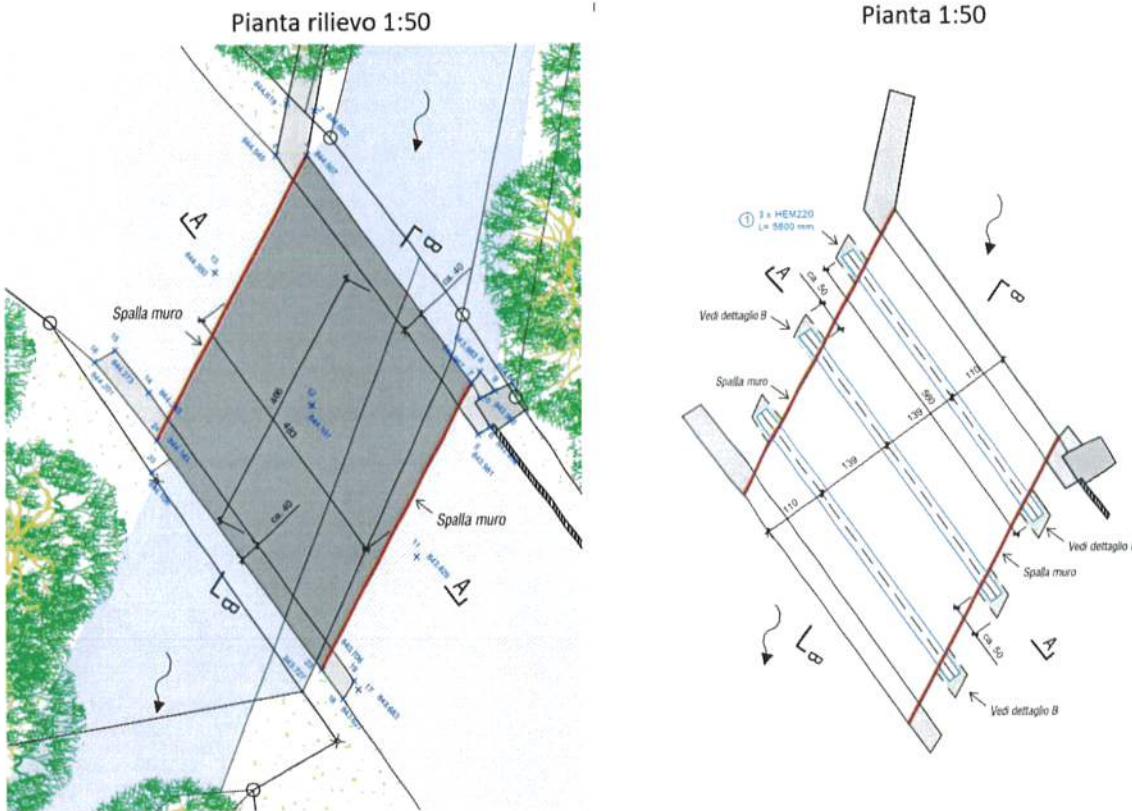
Tali interventi consistono nel posizionamento di 3 travi in acciaio HEM220 all'intradosso della soletta. Le travi andranno sigillate nelle spalle mediante malta antiritiro ad alte prestazioni.

Figura 9. Pianta esistente a sinistra e pianta interventi di rinforzo a destra

Al fine di adeguare la soletta oggetto dell'intervento saranno posati dei rinforzi atti a permettere il transito di mezzi di peso 28 ton, previa richiesta di autorizzazione speciale per lavori particolari di utilità pubblica.

Il rinforzo permetterà il trasferimento di carico alle travi in caso di transito di mezzo pesante.

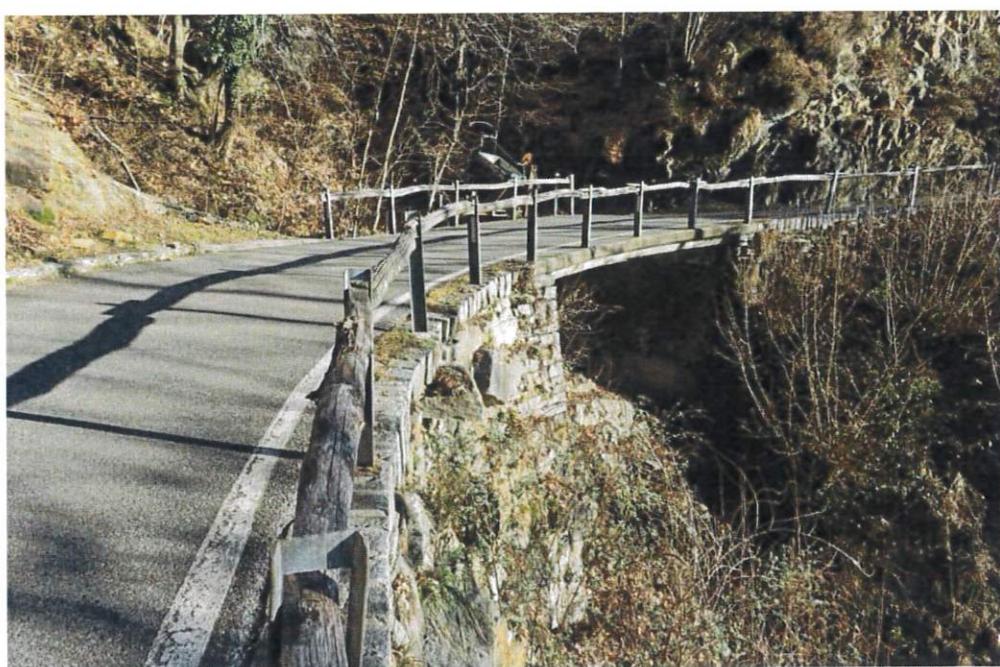
Il ponte si presenta in buone condizioni.

Figura 12. Ponte 2: vista da valle

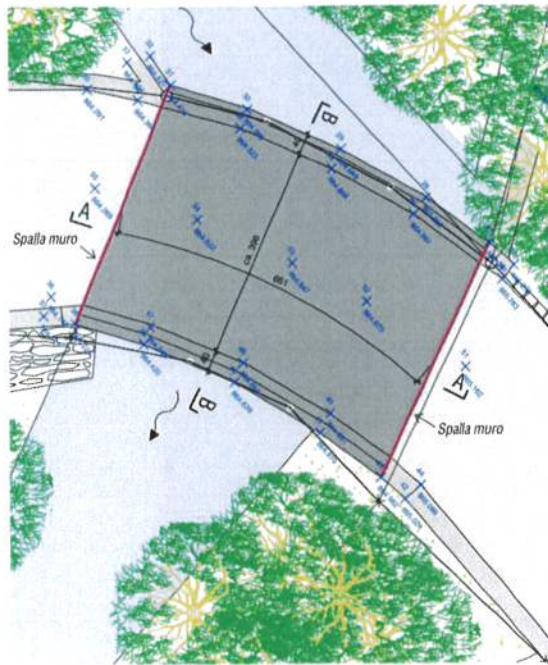
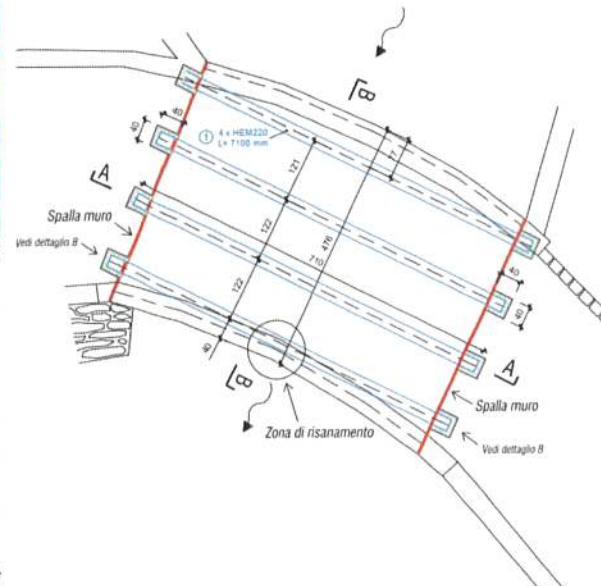
Figura 19. Pianta esistente a sinistra e pianta interventi a destra

L'intervento prevede il posizionamento di 4 travi in acciaio HEM220 all'intradosso della soletta. Le travi saranno inghiseate nelle spalle, identicamente a quanto già visto per il ponte 1.

Il rinforzo permetterà il trasferimento del carico sulle travi in caso di transito di mezzo pesante. I danni sui paramenti delle spalle saranno risanati con malte di rinforzo.

L'intervento sul bordo del cordolo richiede la pulizia del tratto, fino alla liberazione delle armature, il trattamento delle stesse con resina passivante ed il successivo ripristino del copriferro con malta a ritiro compensato.

Sulle due spalle lato valle è necessaria una sigillatura dei giunti tra i blocchi; come si nota in fig.16 sono presenti degli spazi vuoti nei corsi del paramento.

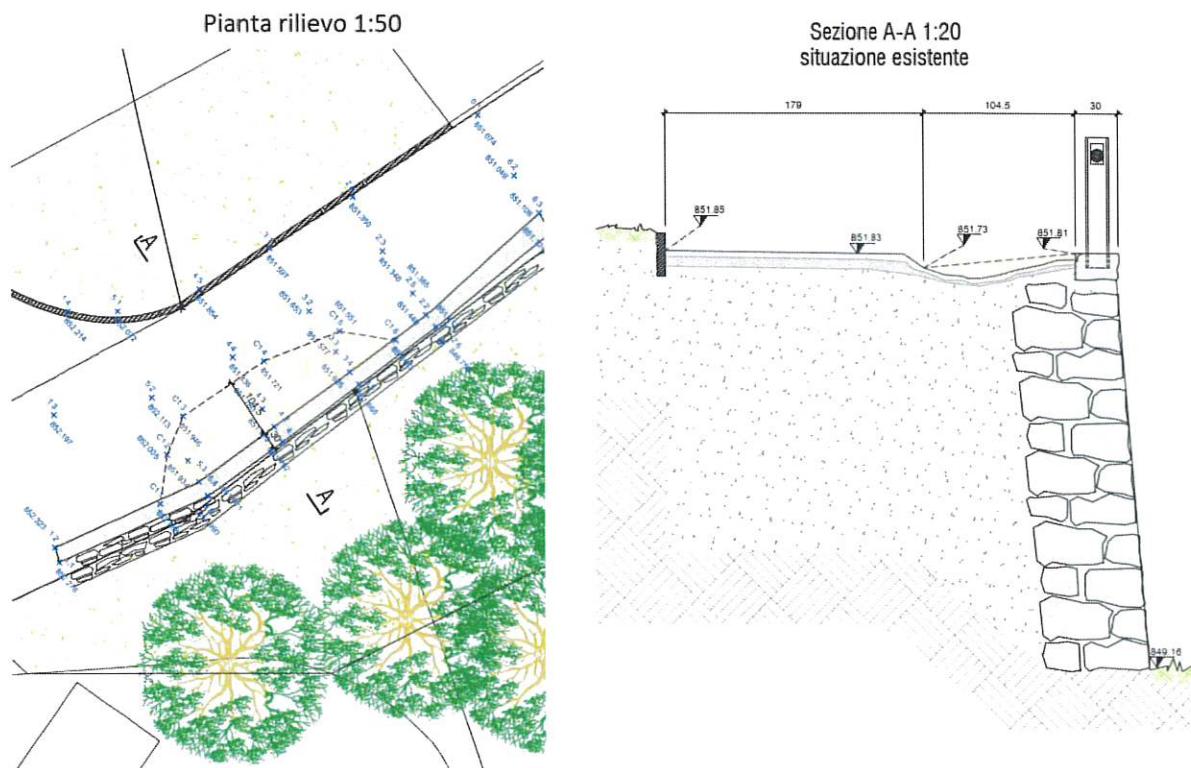
Figura 24. Pianta e sezione stato di fatto

E' visibile un cedimento della carreggiata stradale. Evidenti i segni di un abbassamento della quota del manto stradale.

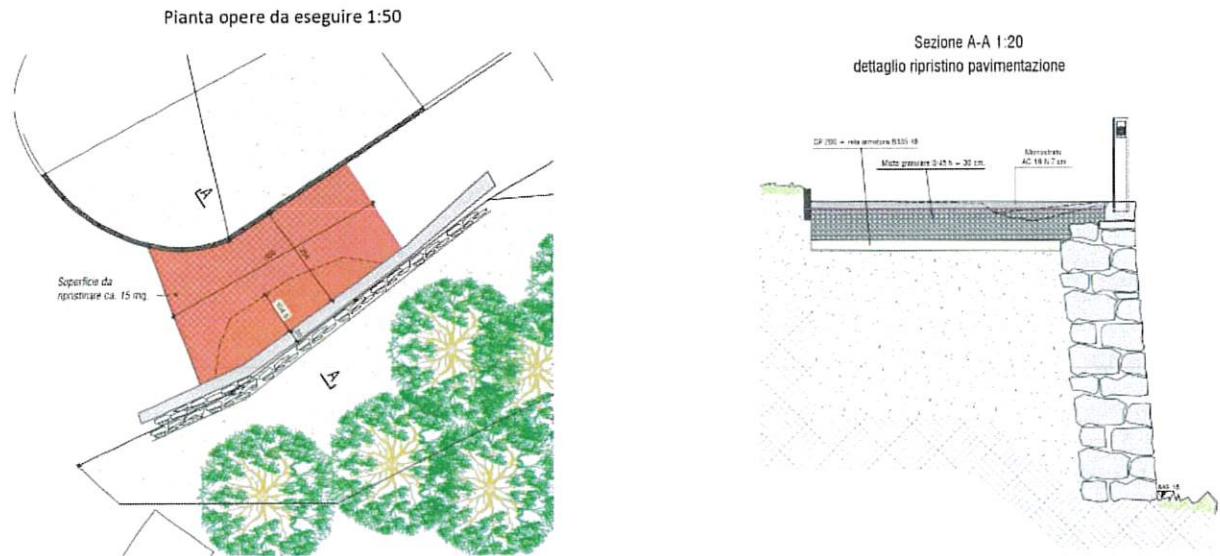
Figura 25. Pianta e sezione di intervento

Non potendo determinare con certezza l'origine del cedimento della carreggiata, anche se è compatibile con uno svuotamento del riempimento del muro data la natura del paramento a secco, l'intervento ha lo scopo di monitorare l'eventuale stato di avanzamento del danno.

E' anche possibile che sia terminato il fenomeno di assestamento che ha determinato l'abbassamento di quota del manto stradale.

Si prevede lo scavo del tratto danneggiato, la messa in opera di un cls di base, armato con rete elettrosaldata, la posa di 30cm di misto MG 0/45 ed un monostrato di 70mm in AC 16 N.

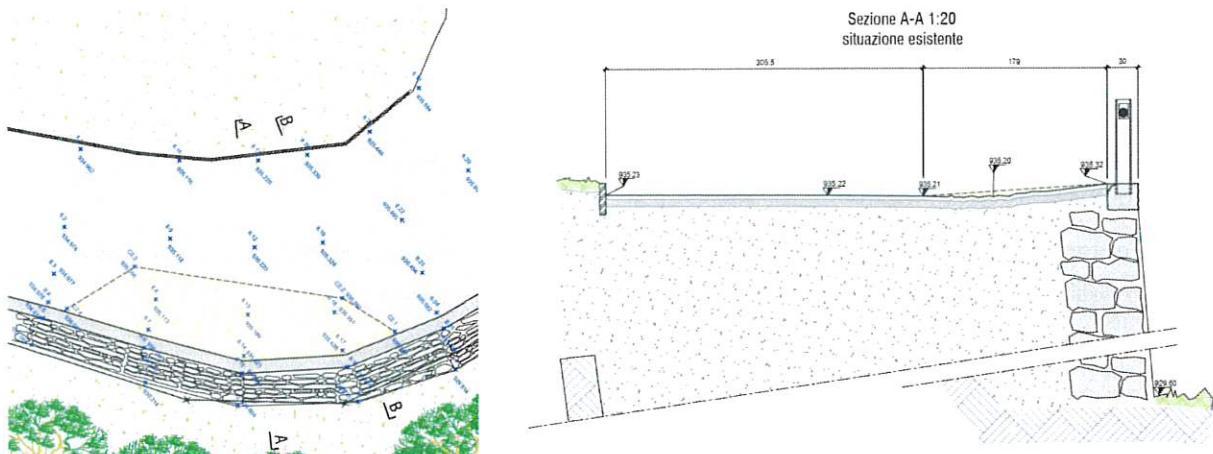
Figura 28. Pianta e sezione stato di fatto

Rilevato un danno da impatto alla piantana adiacente il cedimento.

La natura del danno è simile a quella rilevata per il tornante 1, ovvero è probabile che sia generata da uno svuotamento a tergo del muro.
