**Richiesta di un credito di CHF 66'000.00, a posteriori, per la sostituzione delle catene di ancoraggio del pontile interno galleggiante del Porto Crodolo**

### Manutenzione straordinari catene pontile interno galleggiante del Porto di Crodolo\_ Ronco s/ Ascona

lavori di controllo subacqueo  
presso il Porto Natanti Crodolo,  
Ronco s/A.

Eseguiti nel settembre 2025

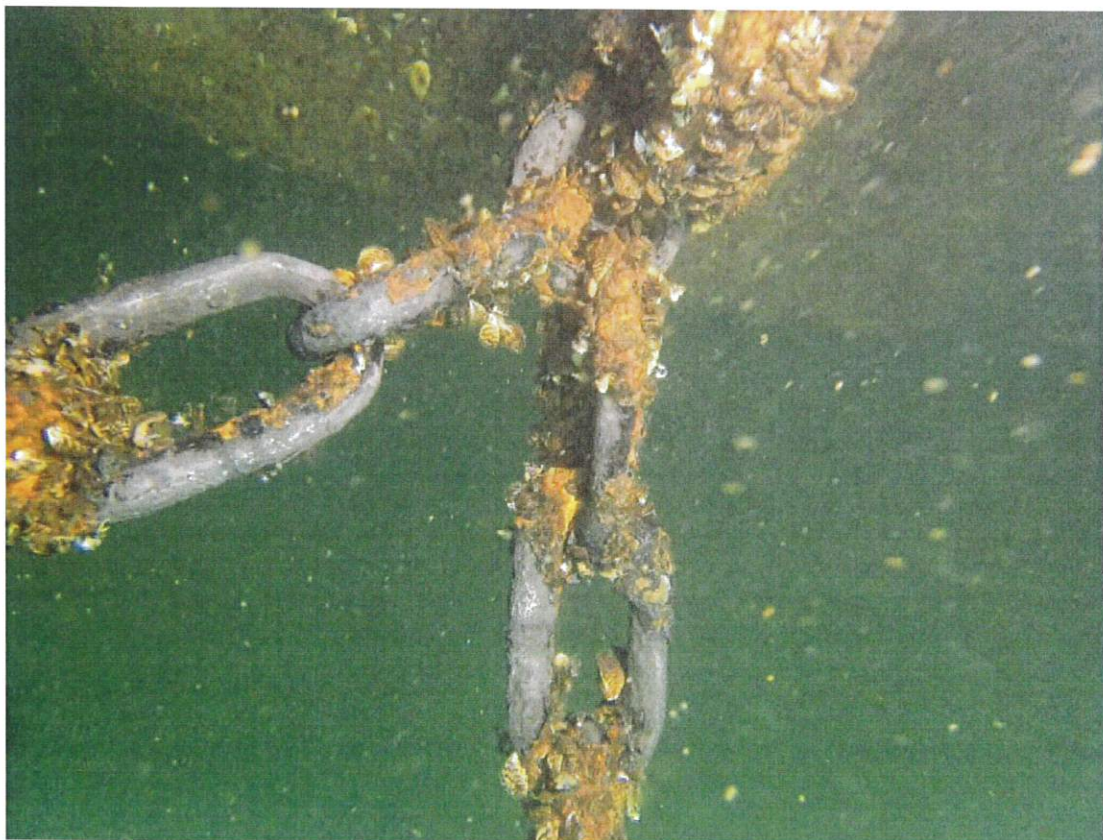
Catena K6: collegamento alla piastra ad occhio del contrappeso K4/K5

Le catene e i grilli, sostituiti nella primavera del 2011, sono in parte molto corrosi e usurati e devono essere sostituiti con urgenza.
